RESUMO DA SITUAÇÃO DA OBRA PROINFÂNCIA EM 16.04.2014

RECISÃO CONTRATUAL

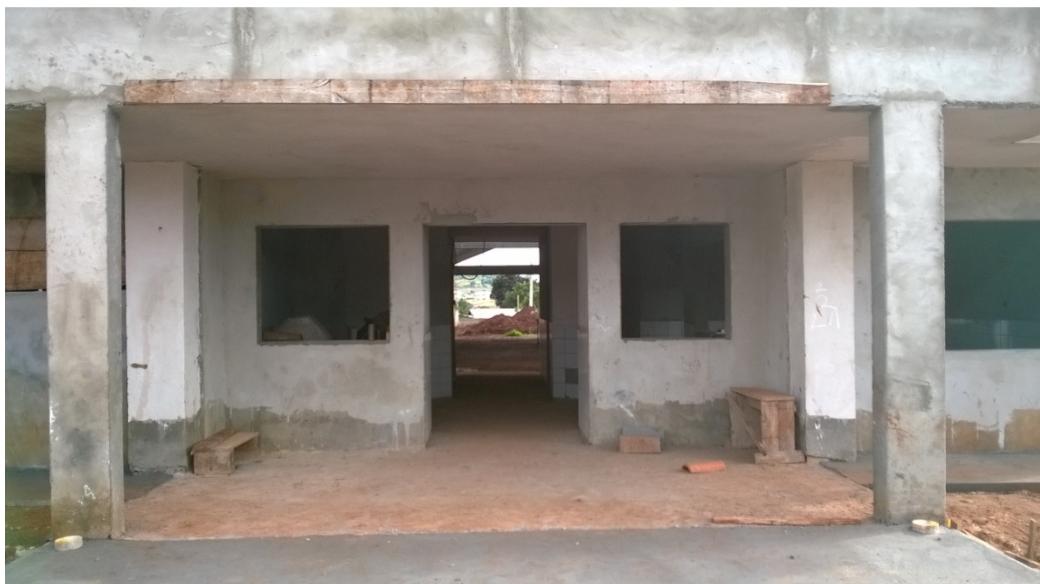
BLOCO ADMINISTRATIVO

- **CALÇADAS EXTERNAS** - executado parcialmente.
- **RUFOS EM CONCRETO NAS CABECEIRAS** – corrigir e concluir.
- **EMBOÇO/REBOCO** – concluído – considerar possíveis reparos e requadros.
- **COBERTURA** – considerar reposição e complementação de telhas da cobertura.
- **IMPERMEABILIZAÇÃO DAS CALHAS** - executado parcialmente.
- **PASTILHAS** – a executar.
- **CALÇADA DE ACESSO – 17,13m²**

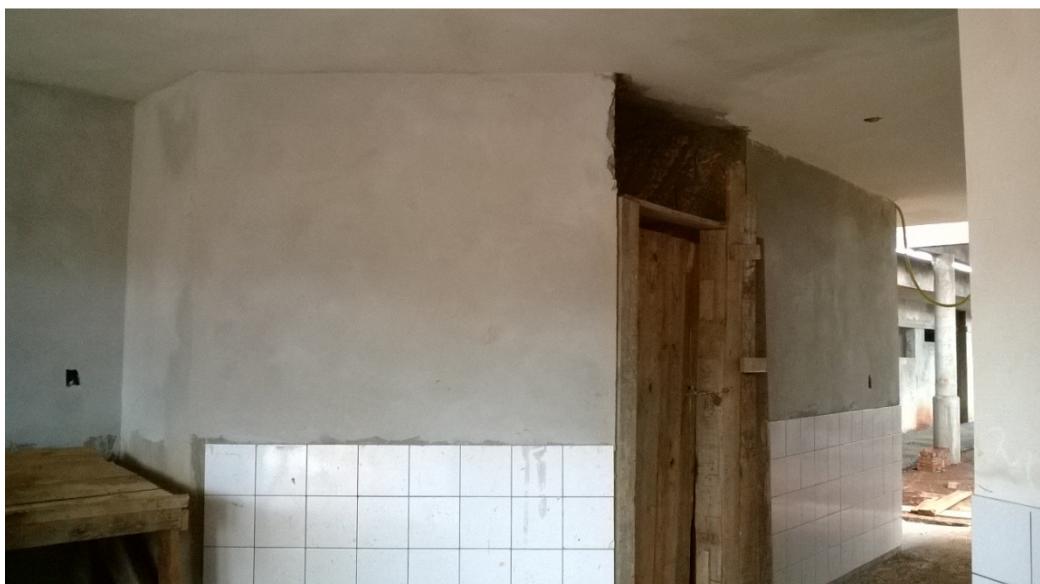
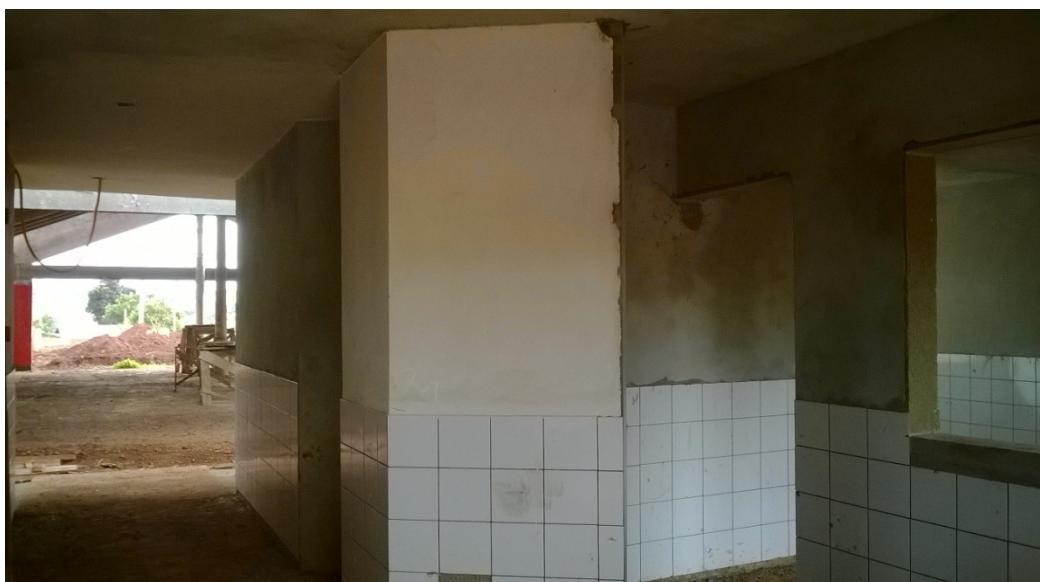
- RECEPÇÃO – 33,21m²

Emboço: concluído.

Reboco: concluído – considerar possíveis reparos e requadros.

Tetos: concluído – considerar possíveis reparos.

Azulejo: necessita conclusão e reparos, aproximadamente 12,00m².

Piso: contrapiso executado.

Instalações hidrossanitárias: considerar revisão das tubulações executadas, com eventual possibilidade de desobstrução e/ou substituição de conexões e tubulações já instaladas.

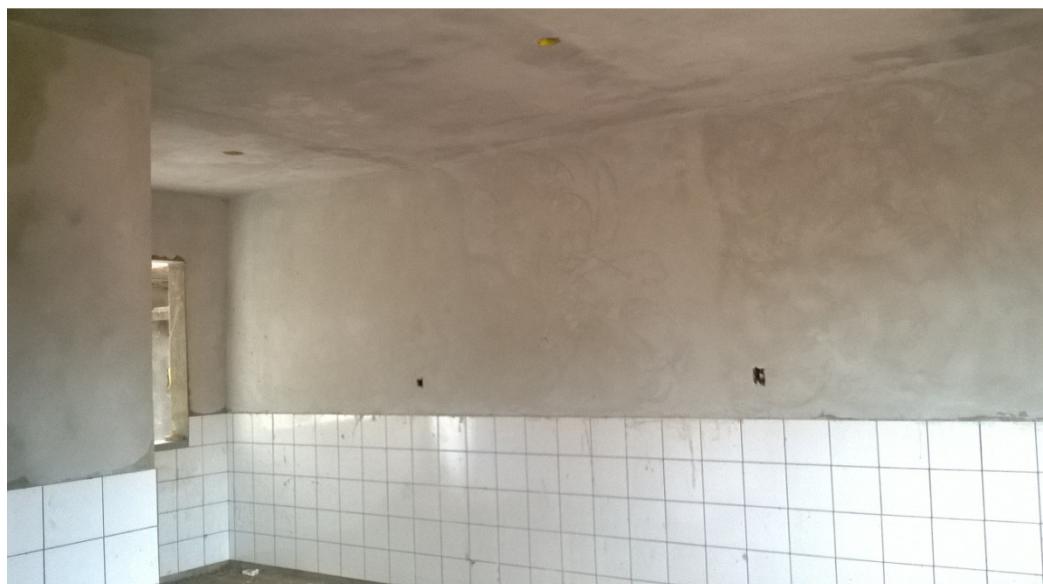
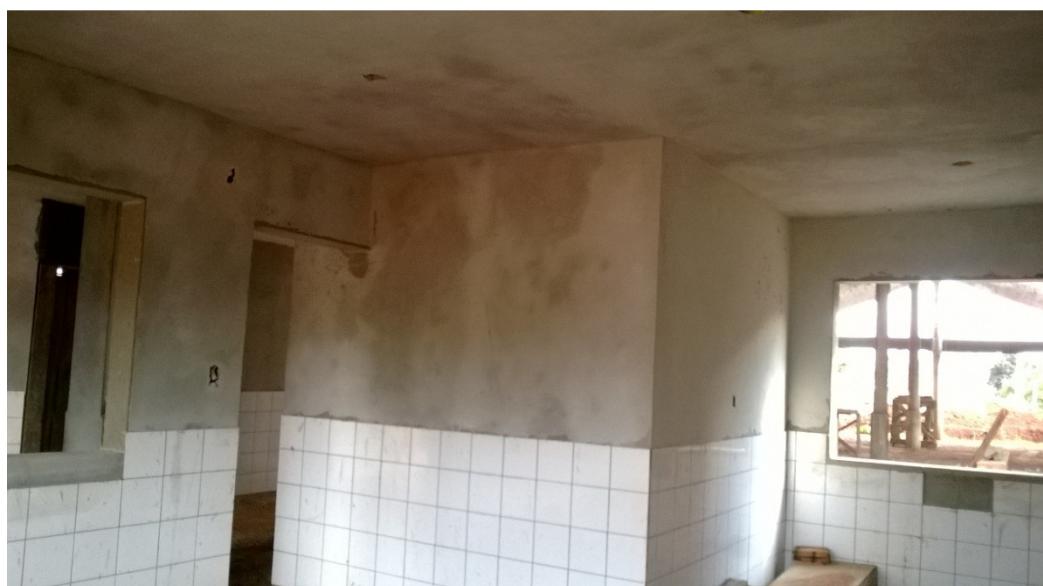
- SECRETARIA/ORIENTAÇÃO – 24,23m²

Emboço: concluído.

Reboco: concluído – considerar possíveis reparos e requadros.

Tetos: concluído – considerar possíveis reparos.

Azulejo: necessita conclusão e reparos, aproximadamente 2,00m².

Piso: contrapiso executado.

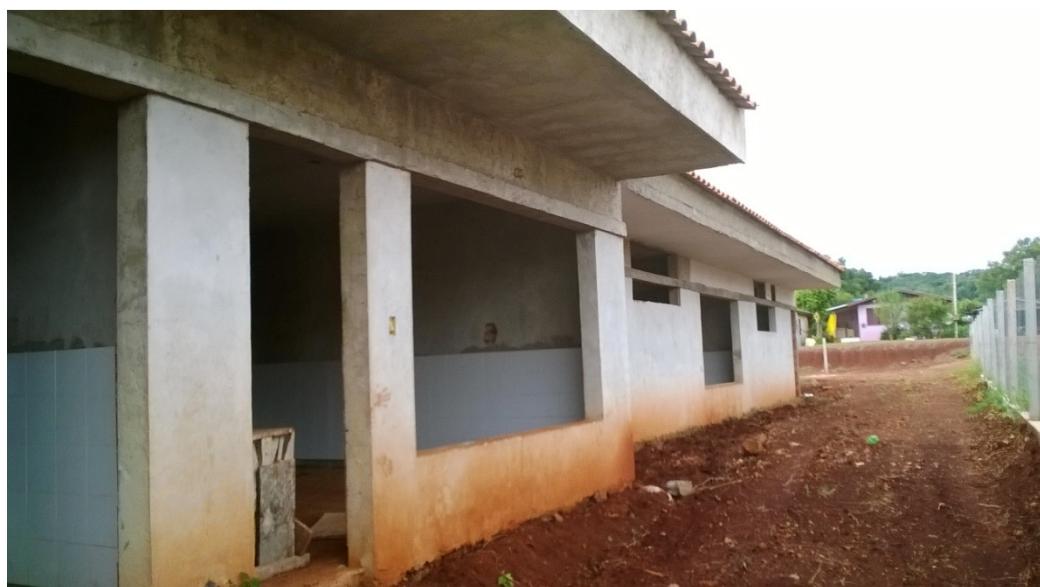
BLOCO MULTIUSO

- **CALÇADAS EXTERNAS** – a executar.
- **RUFOS EM CONCRETO NAS CABECEIRAS** – corrigir e concluir.
- **EMBOÇO/REBOCO** – executado parcialmente – considerar conclusão possíveis reparos e requadros.
- **COBERTURA** – considerar reposição e complementação de telhas da cobertura.
- **IMPERMEABILIZAÇÃO DAS CALHAS** - executado parcialmente.
- **PASTILHAS** – a executar.

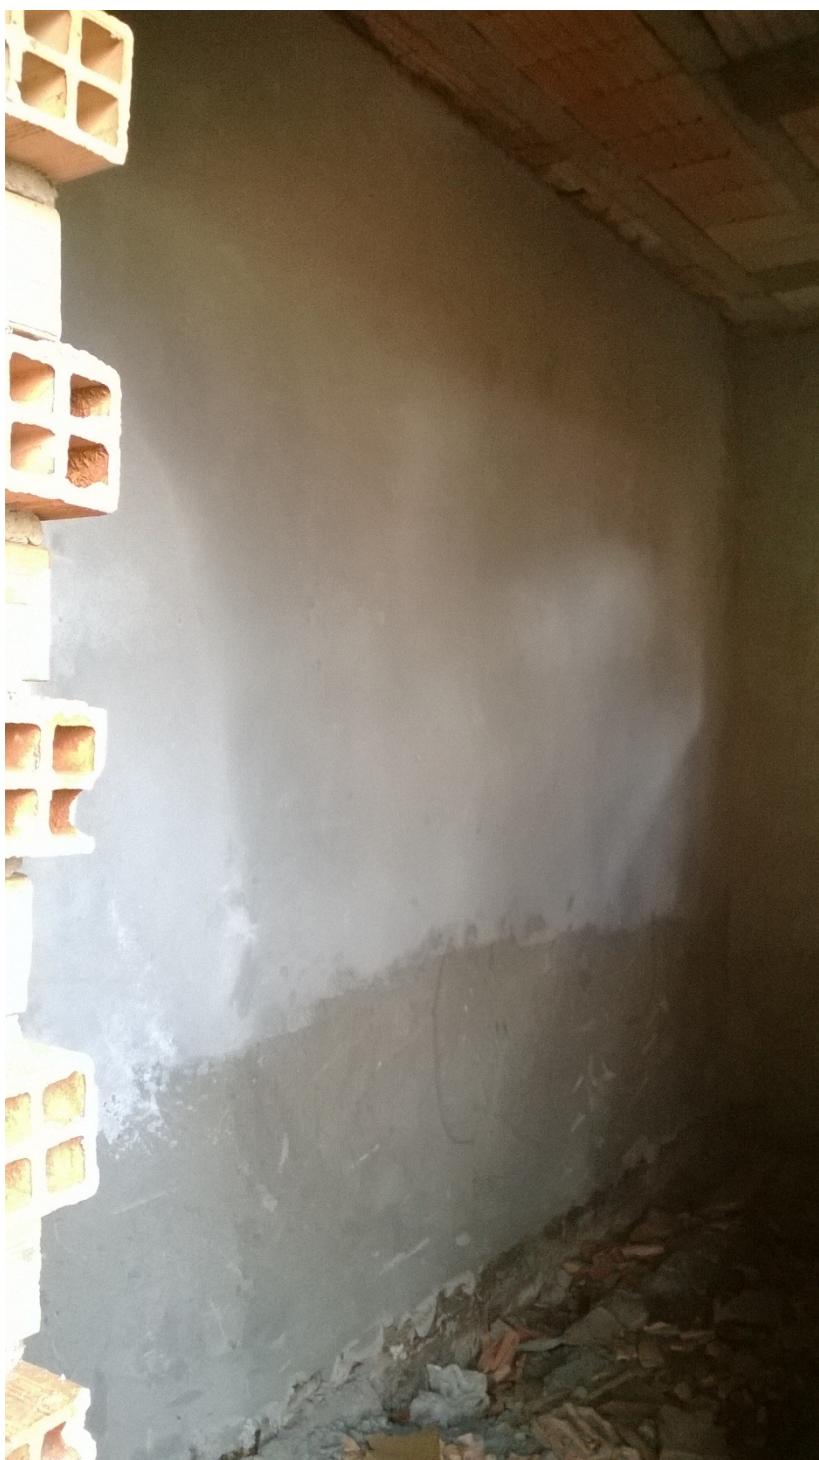
- SALA SERVIDORES/TELEFONE/ELETRECIDADE – 10,98m²

Emboço: concluído - considerar possíveis reparos e requadros.

Reboco: a executar.

Tetos: a executar emboço e reboco.

Piso: a executar.

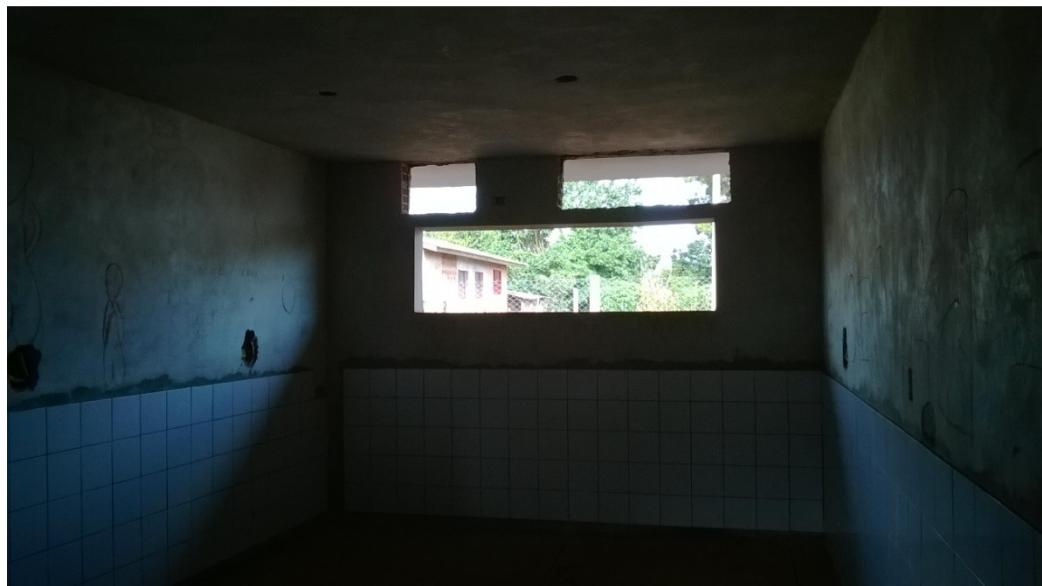
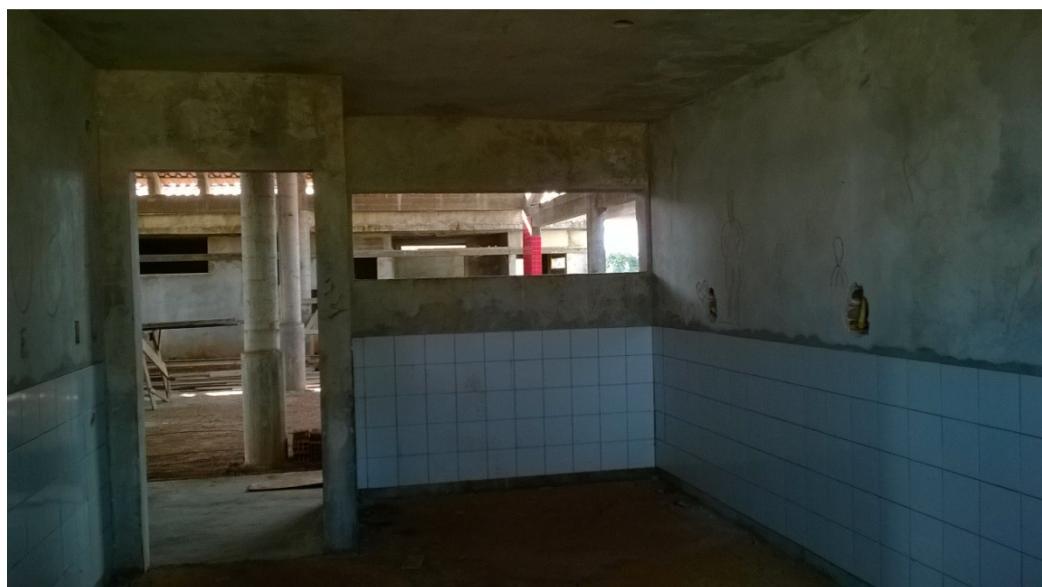
- LABORATÓRIO INFORMÁTICA – 22,88m²

Emboço: concluído.

Reboco: concluído – considerar possíveis reparos e requadros.

Tetos: concluído – considerar possíveis reparos.

Azulejo: necessita conclusão e reparos, aproximadamente 2,00m².

Piso: contrapiso executado.

Outros: considerar requadro em duas janelas.

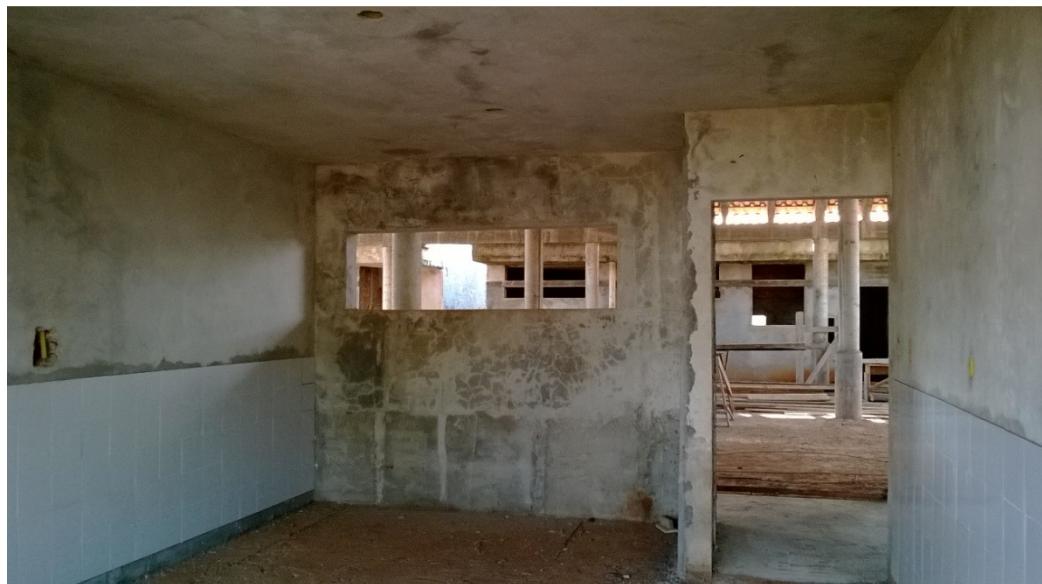
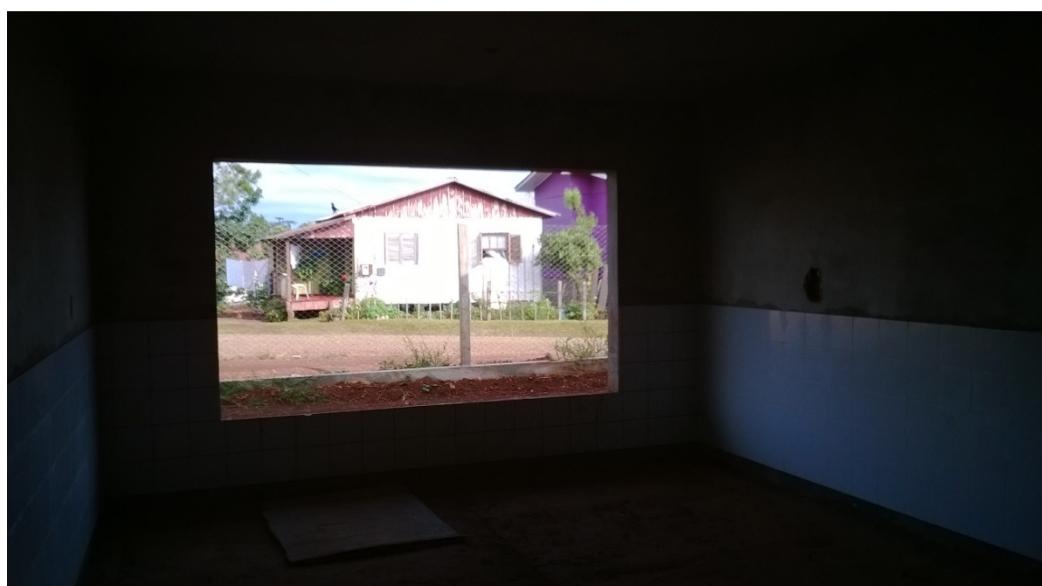
- SECRETARIA/ORIENTAÇÃO – 24,23m²

Emboço: concluído.

Reboco: concluído – considerar possíveis reparos e requadros.

Tetos: concluído – considerar possíveis reparos.

Azulejo: necessita conclusão e reparos, aproximadamente 5,00m².

Piso: contrapiso executado.

Outros: Considerar correção em janela e parede fora de esquadro.

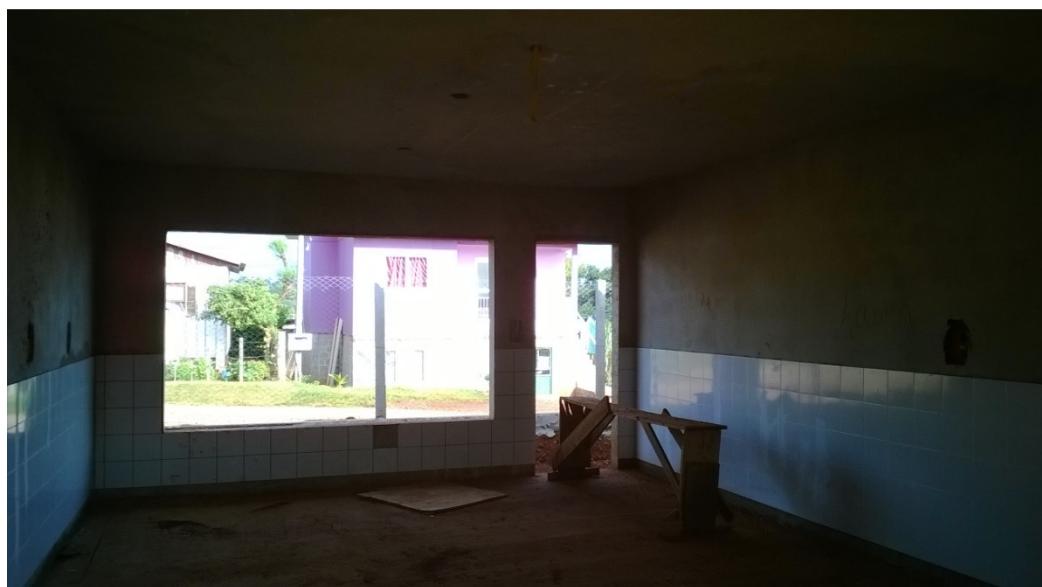
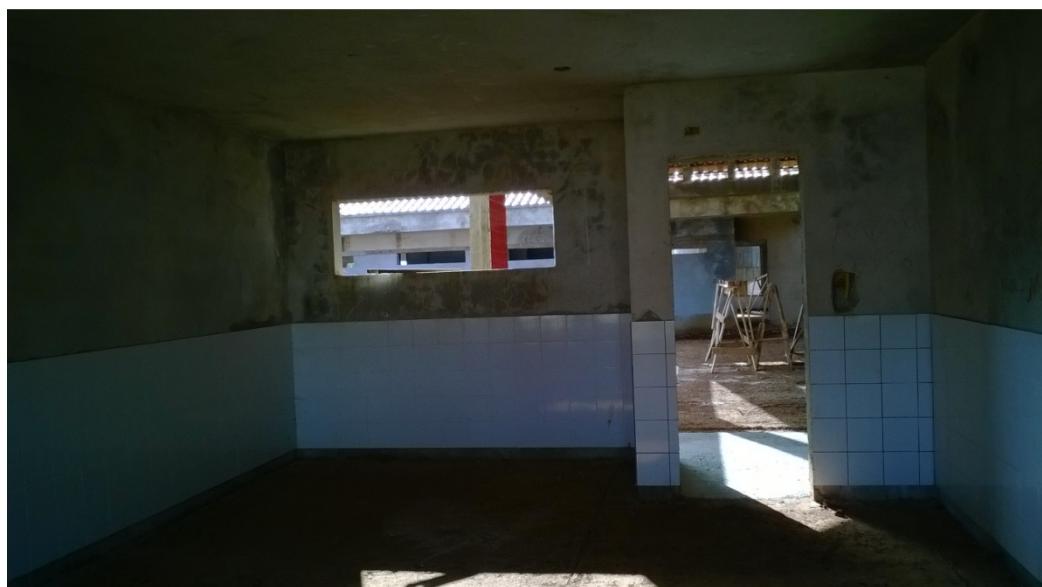
- LEITURA – 27,11m²

Emboço: concluído.

Reboco: concluído – considerar possíveis reparos e requadros.

Tetos: concluído – considerar possíveis reparos.

Azulejo: necessita conclusão e reparos, aproximadamente 2,00m².

Piso: contrapiso executado.

Outros: Considerar correção em janela.

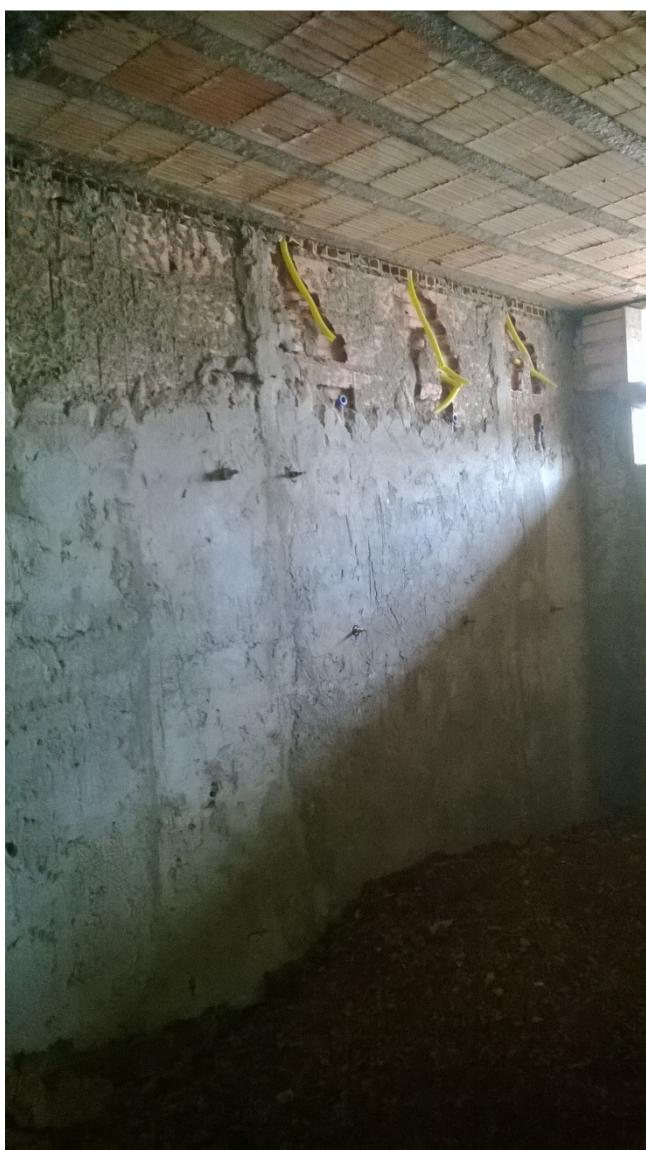
- SANITÁRIO II/PNE – 17,42m²

Emboço: executado 30%.

Reboco: o revestimento é cerâmico até o teto.

Tetos: emboço e reboco a executar.

Azulejo: a executar.

Piso: a executar.

Instalações hidrossanitárias: considerar conclusão e revisão das tubulações executadas, com eventual possibilidade de desobstrução e/ou substituição de conexões e tubulações já instaladas.

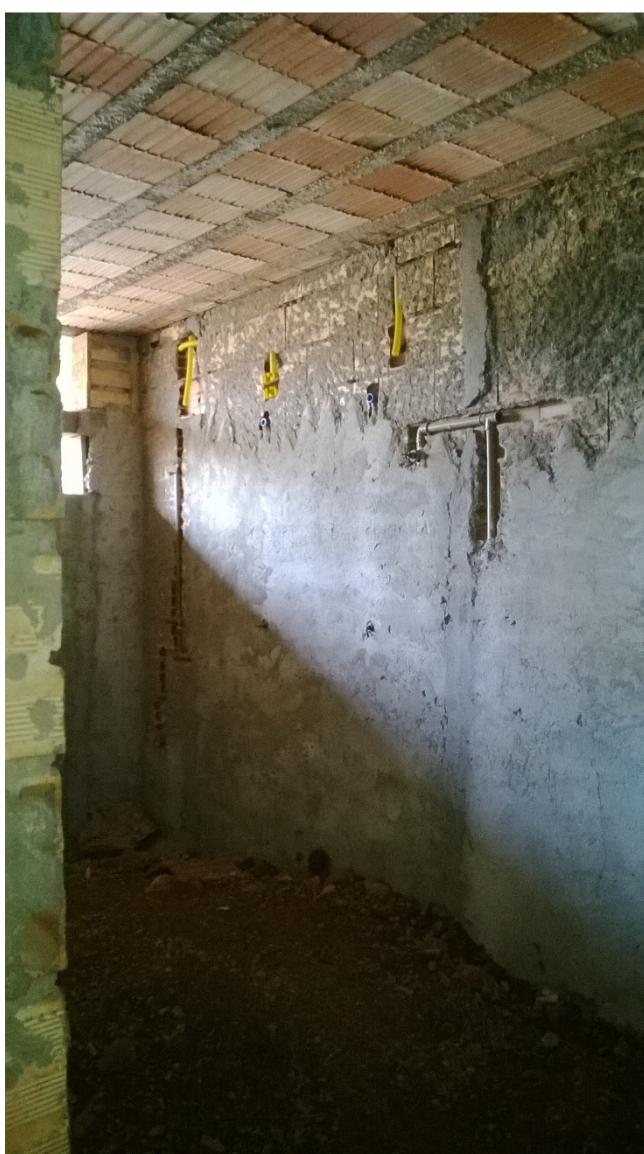
- SANITÁRIO I/PNE – 17,42m²

Emboço: executado 30%.

Reboco: o revestimento é cerâmico até o teto.

Tetos: emboço e reboco a executar.

Azulejo: a executar.

Piso: a executar.

Instalações hidrossanitárias: considerar conclusão e revisão das tubulações executadas, com eventual possibilidade de desobstrução e/ou substituição de conexões e tubulações já instaladas.

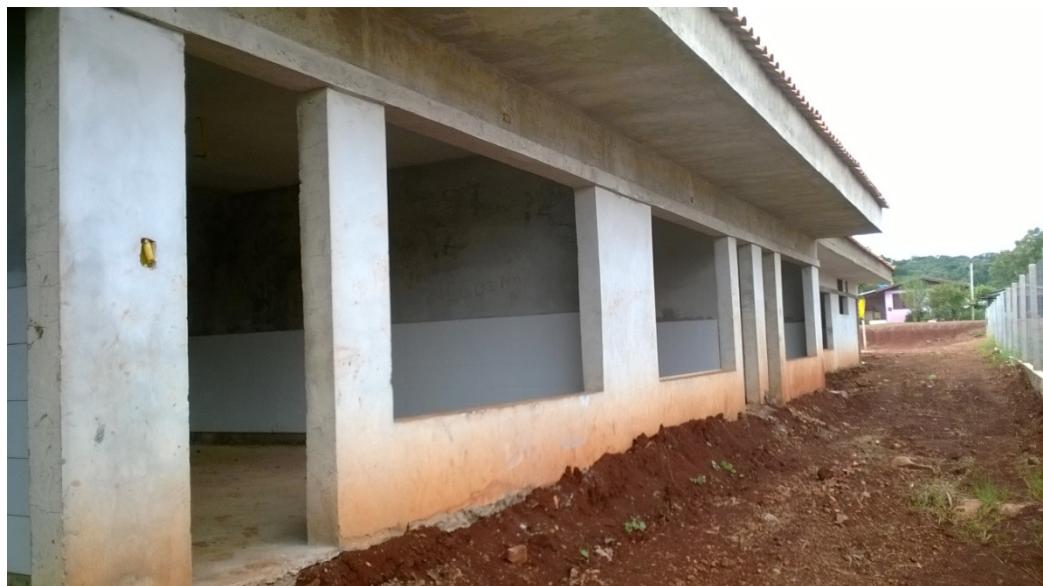
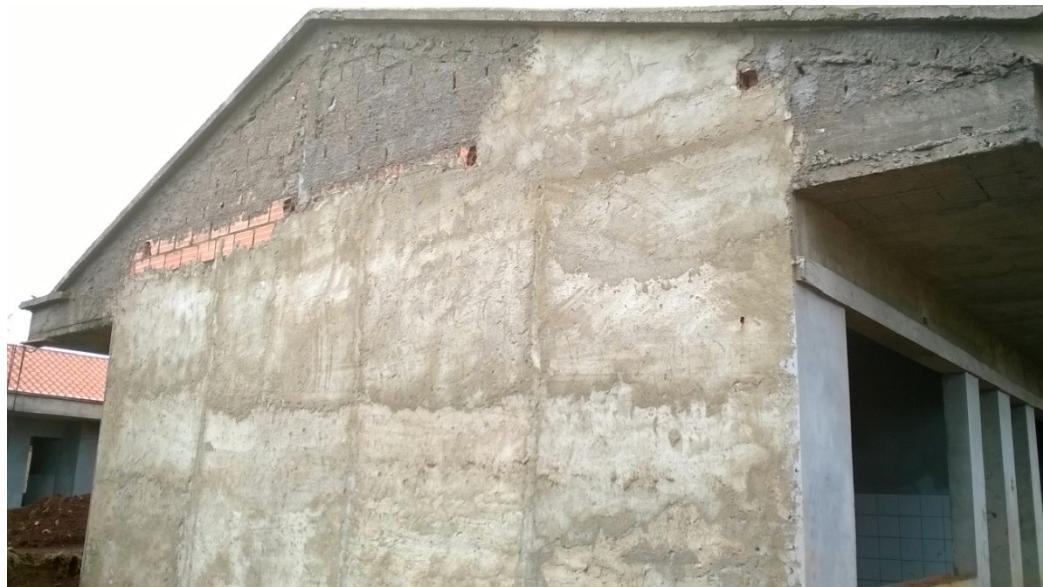
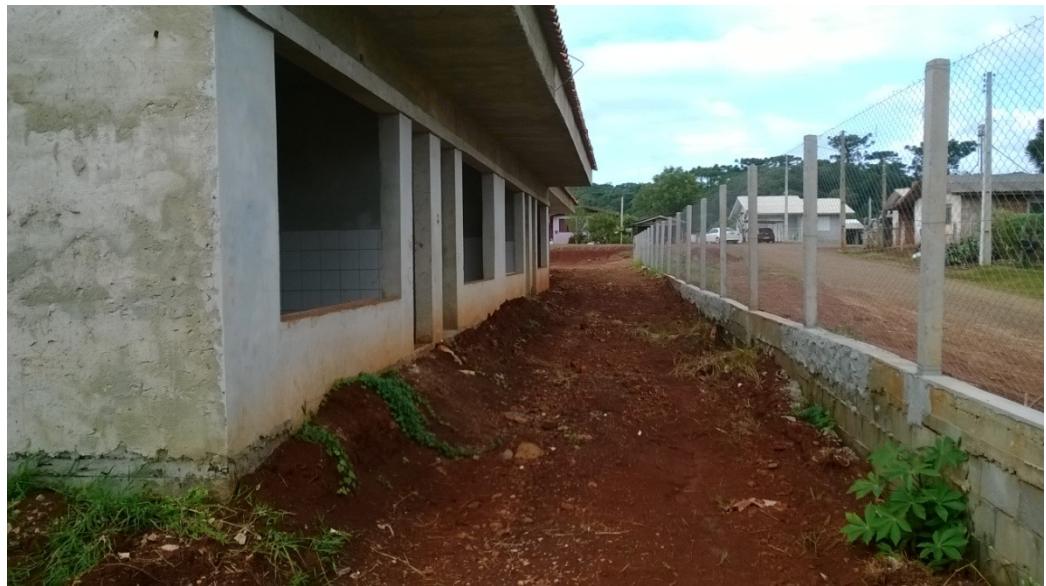
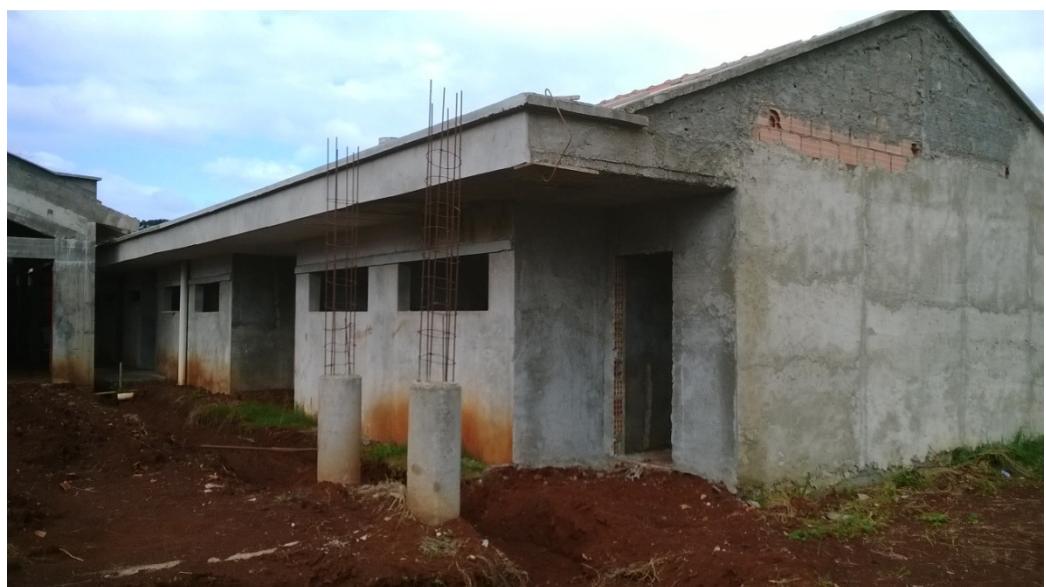
BLOCO PRÉ ESCOLA

- **CALÇADAS EXTERNAS** – a executar.
- **RUFOS EM CONCRETO NAS CABECEIRAS** – corrigir e concluir.
- **EMBOÇO/REBOCO** – executado parcialmente – considerar conclusão possíveis reparos e requadros.
- **COBERTURA** – considerar reposição e complementação de telhas da cobertura.
- **IMPERMEABILIZAÇÃO DAS CALHAS** - executado parcialmente.
- **PASTILHAS** – a executar.

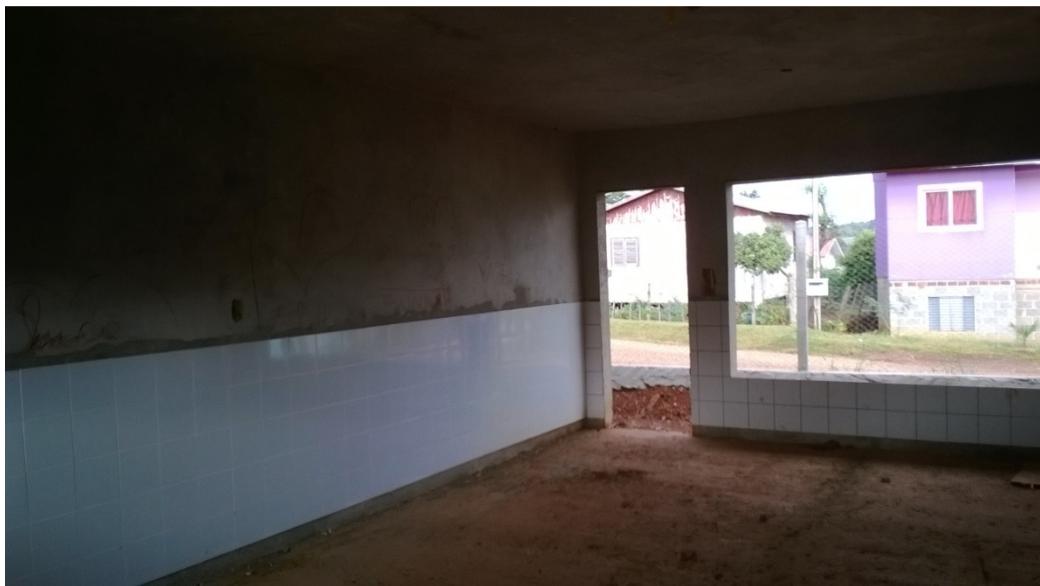
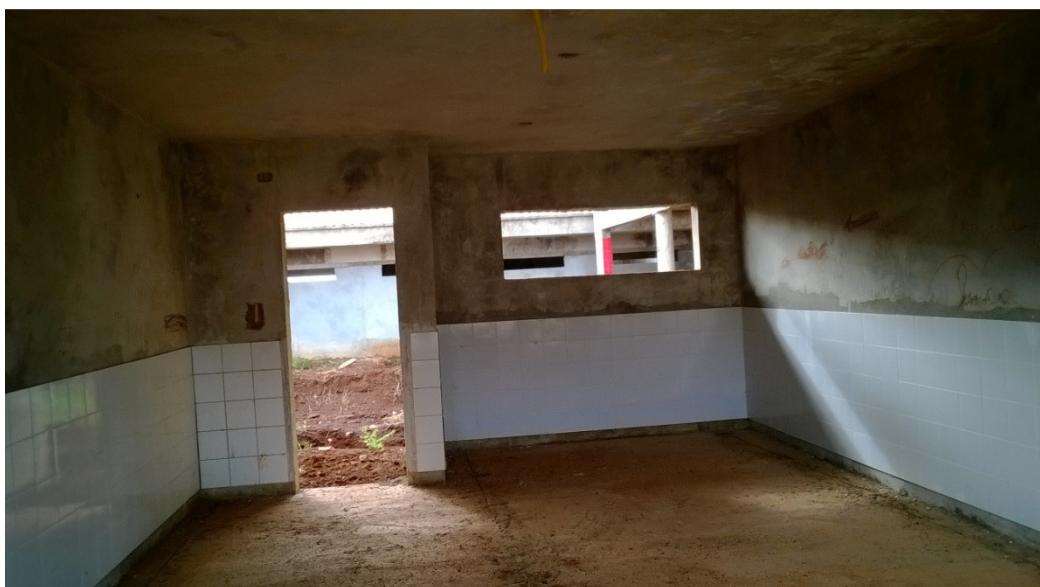
- PRÉ ESCOLA I – 36,20m²

Emboço: concluído.

Reboco: concluído – considerar possíveis reparos e requadros.

Tetos: concluído – considerar possíveis reparos.

Azulejo: necessita conclusão e reparos, aproximadamente 2,00m².

Piso: contrapiso executado.

Outros: Considerar correção em janela.

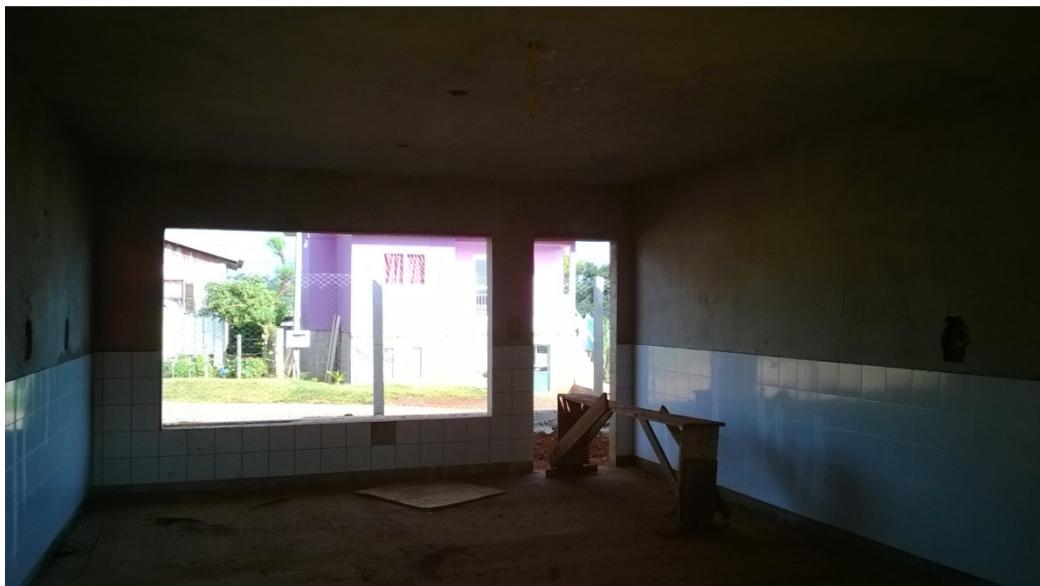
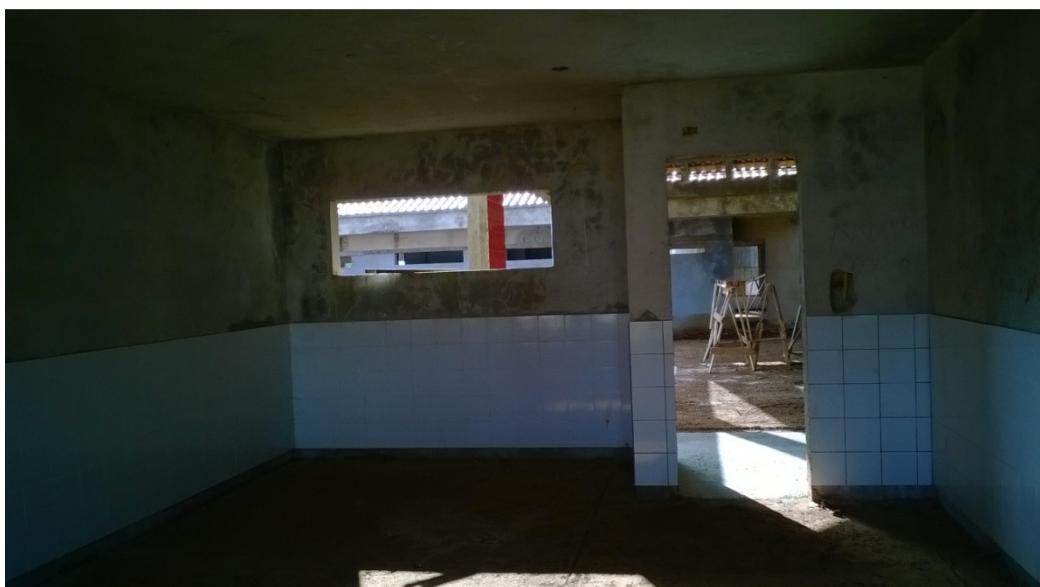
- PRÉ ESCOLA II – 36,20m²

Emboço: concluído.

Reboco: concluído – considerar possíveis reparos e requadros.

Tetos: concluído – considerar possíveis reparos.

Azulejo: necessita conclusão e reparos, aproximadamente 2,00m².

Piso: contrapiso executado.

Outros: Considerar correção em janela.

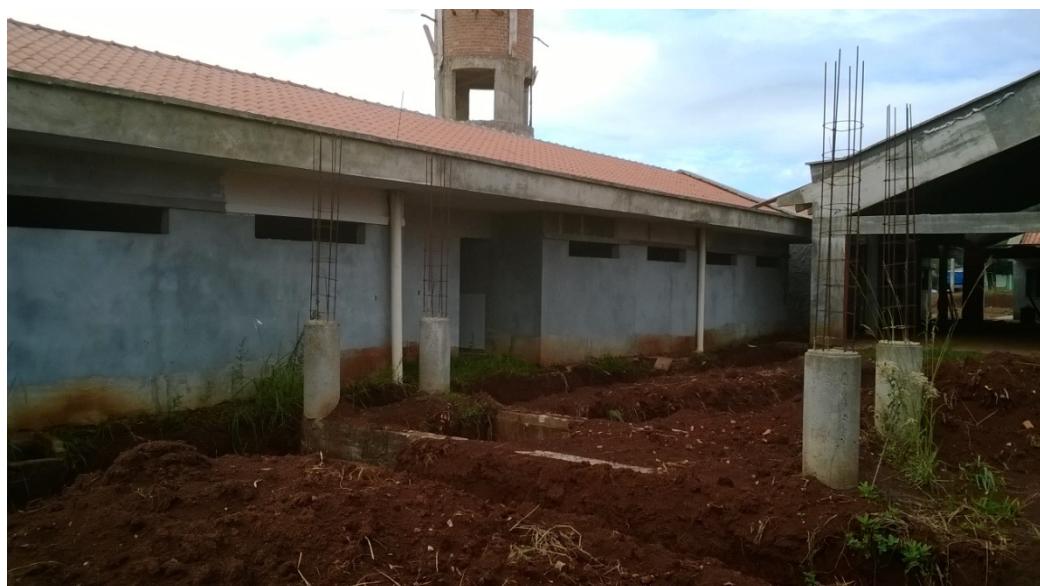
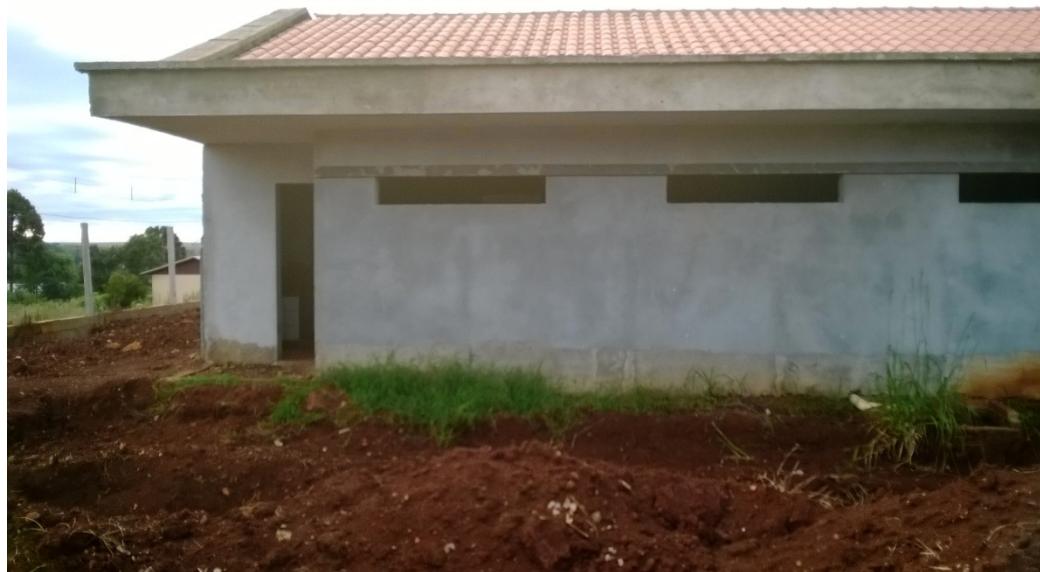
BLOCO CRECHE III

- **CALÇADAS EXTERNAS** – a executar.
- **RUFOS EM CONCRETO NAS CABECEIRAS** – corrigir e concluir.
- **EMBOÇO/REBOCO** – executado parcialmente – considerar conclusão possíveis reparos e requadros.
- **COBERTURA** – considerar reposição e complementação de telhas da cobertura.
- **IMPERMEABILIZAÇÃO DAS CALHAS** - executado parcialmente.
- **PASTILHAS** – a executar.

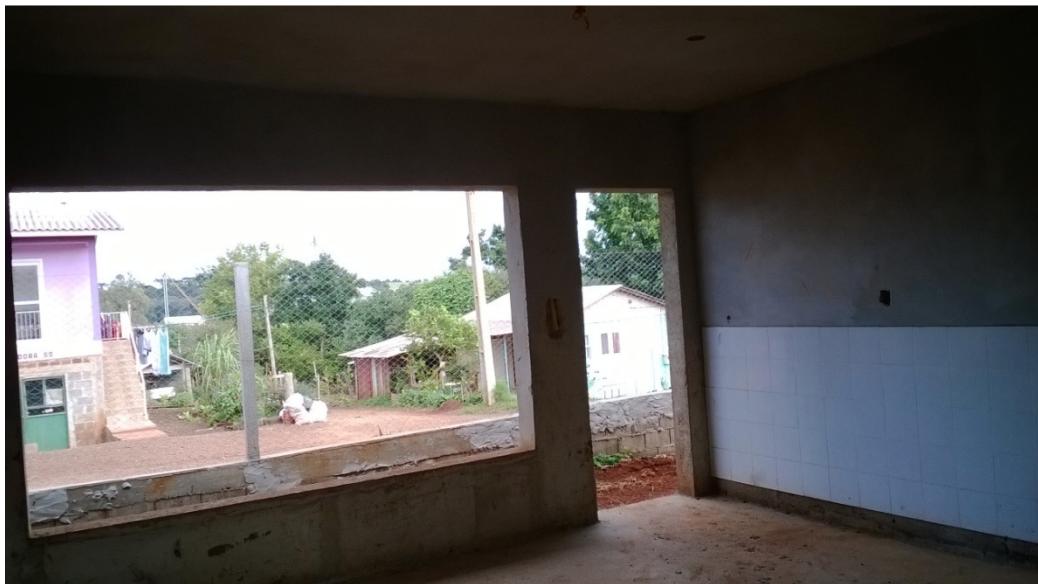
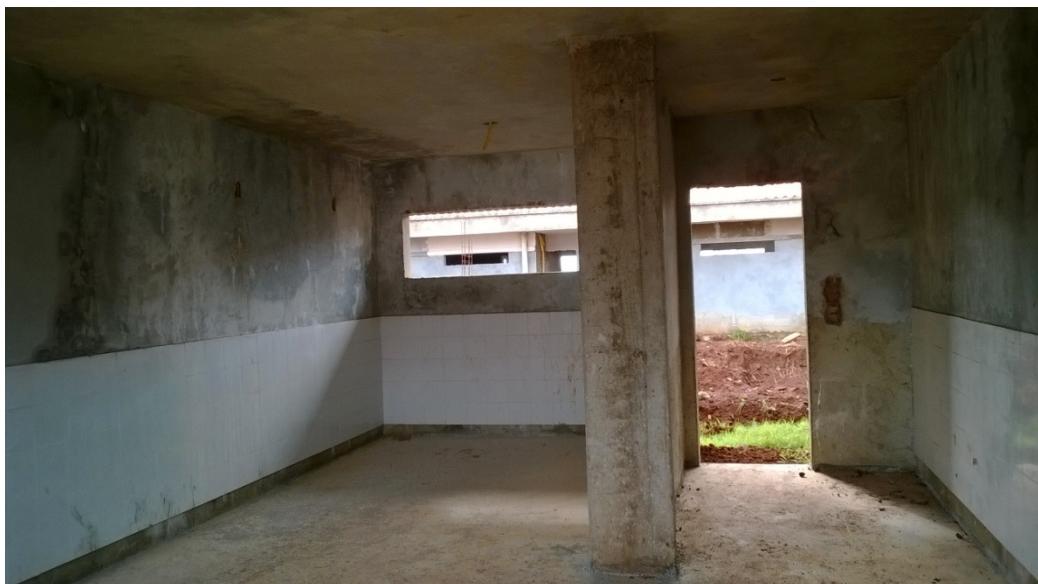
- CRECHE III - I – 35,76m²

Emboço: concluído.

Reboco: concluído – considerar possíveis reparos e requadros.

Tetos: concluído – considerar possíveis reparos.

Azulejo: necessita conclusão e reparos, aproximadamente 6,50m².

Piso: contrapiso executado.

Instalações hidrossanitárias: executado, considerar revisão das tubulações executadas, com eventual possibilidade de desobstrução e/ou substituição de conexões e tubulações já instaladas.

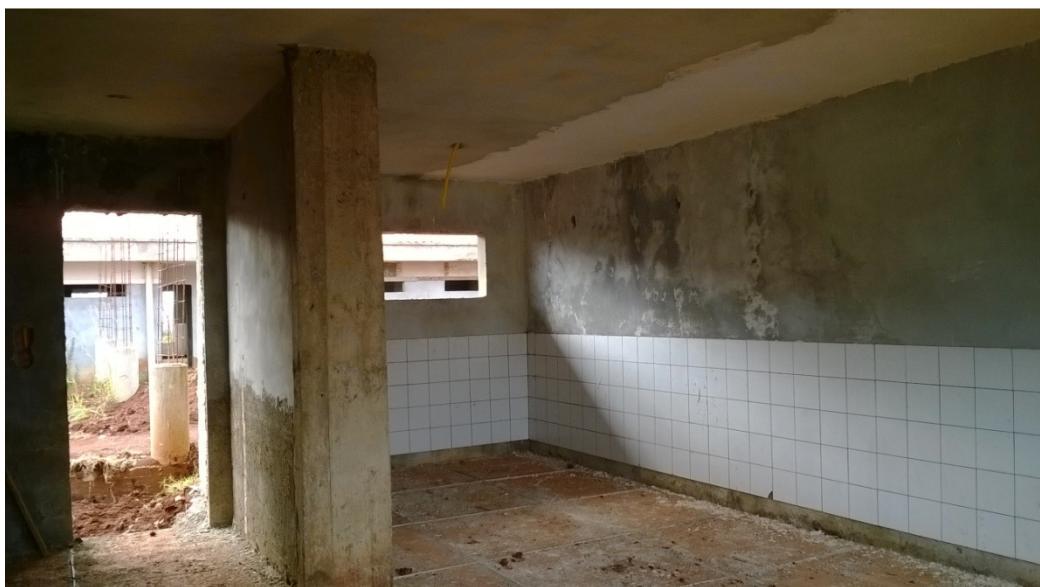
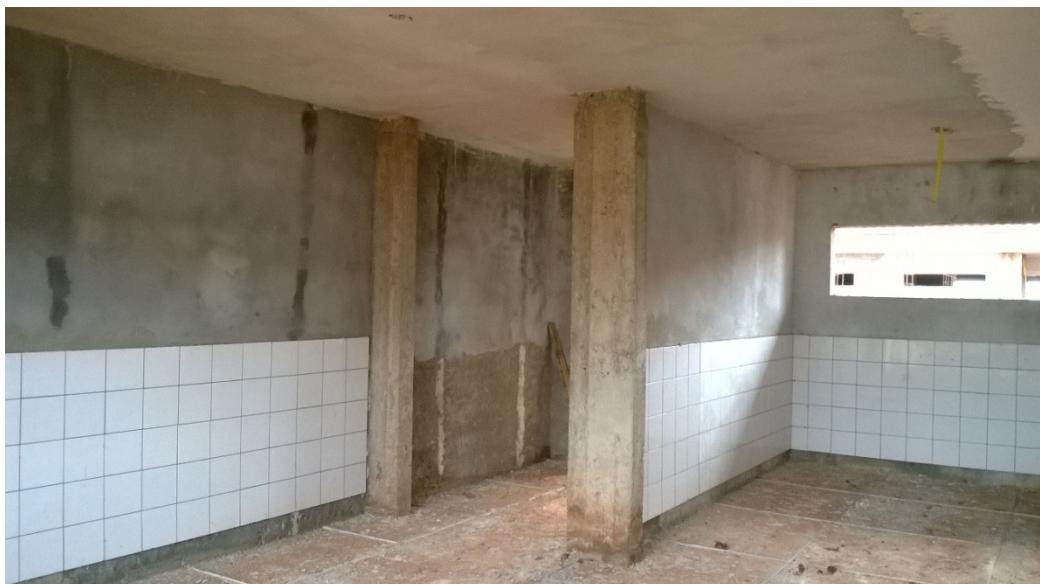
- CRECHE III - II – 35,76m²

Emboço: concluído.

Reboco: concluído – considerar possíveis reparos e requadros.

Tetos: concluído – considerar possíveis reparos.

Azulejo: necessita conclusão e reparos, aproximadamente 6,50m².

Piso: contrapiso executado.

Instalações hidrossanitárias: executado, considerar revisão das tubulações executadas, com eventual possibilidade de desobstrução e/ou substituição de conexões e tubulações já instaladas.

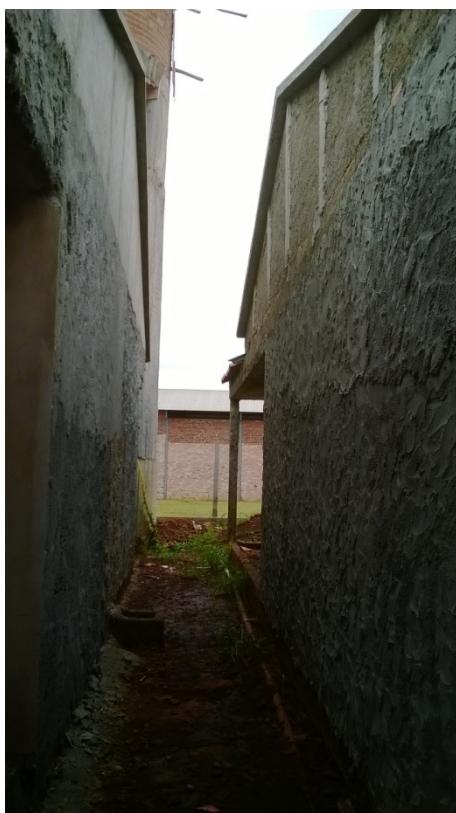
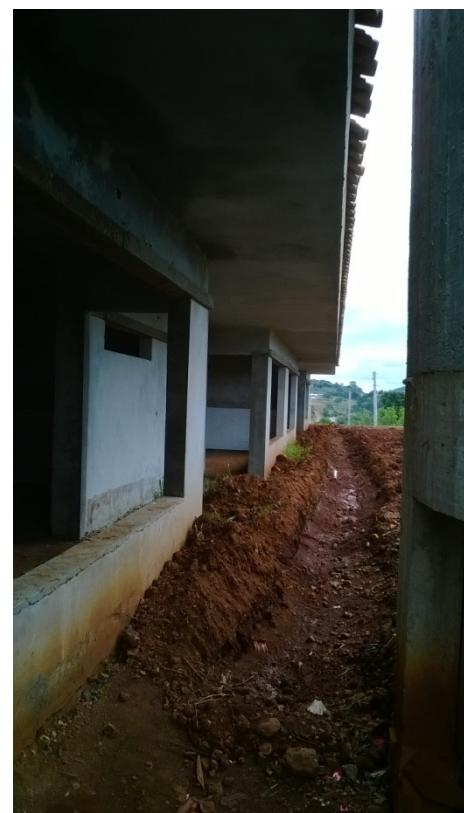
BLOCO CRECHE II

- **CALÇADAS EXTERNAS** – a executar.
- **RUFOS EM CONCRETO NAS CABECEIRAS** – corrigir e concluir.
- **EMBOÇO/REBOCO** – executado parcialmente – considerar conclusão possíveis reparos e requadros.
- **COBERTURA** – considerar reposição e complementação de telhas da cobertura.
- **IMPERMEABILIZAÇÃO DAS CALHAS** - executado parcialmente.
- **PASTILHAS** – a executar.

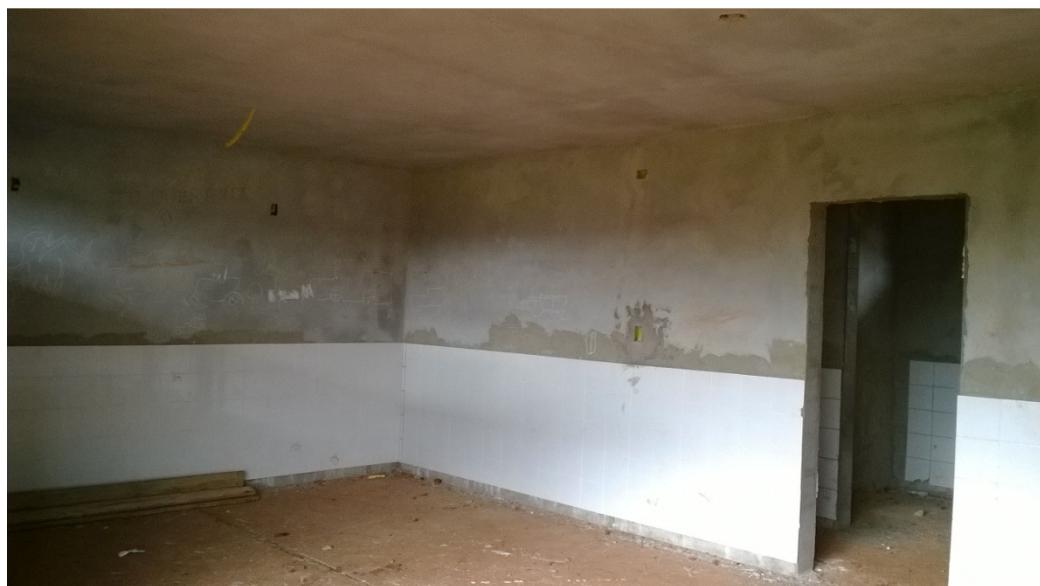
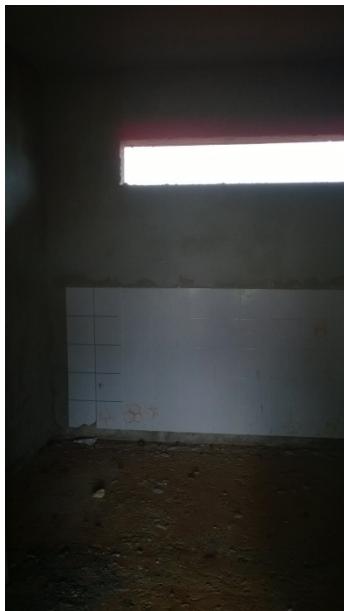
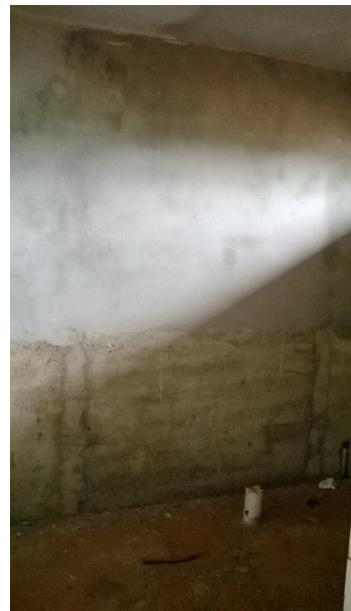
- CRECHE II - I – 56,15m²

Emboço: concluído.

Reboco: concluído – considerar possíveis reparos e requadros.

Tetos: concluído – considerar possíveis reparos.

Azulejo: necessita conclusão e reparos, aproximadamente 17,00m².

Piso: contrapiso executado.

Instalações hidrossanitárias: executado, considerar revisão das tubulações executadas, com eventual possibilidade de desobstrução e/ou substituição de conexões e tubulações já instaladas.
