RESUMO DA SITUAÇÃO DA OBRA PROINFÂNCIA EM 16.04.2014

RECISÃO CONTRATUAL

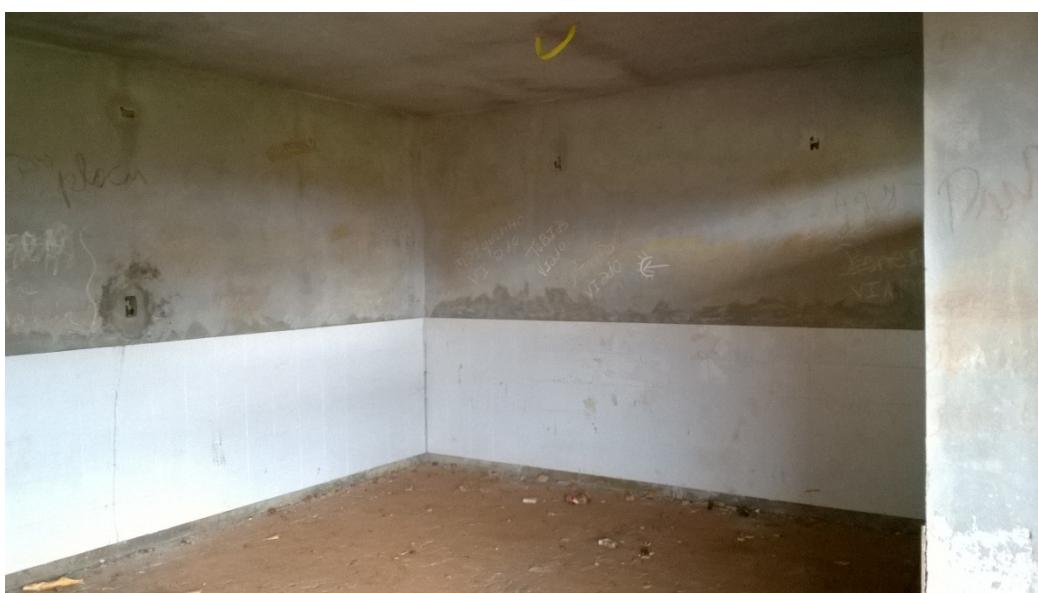
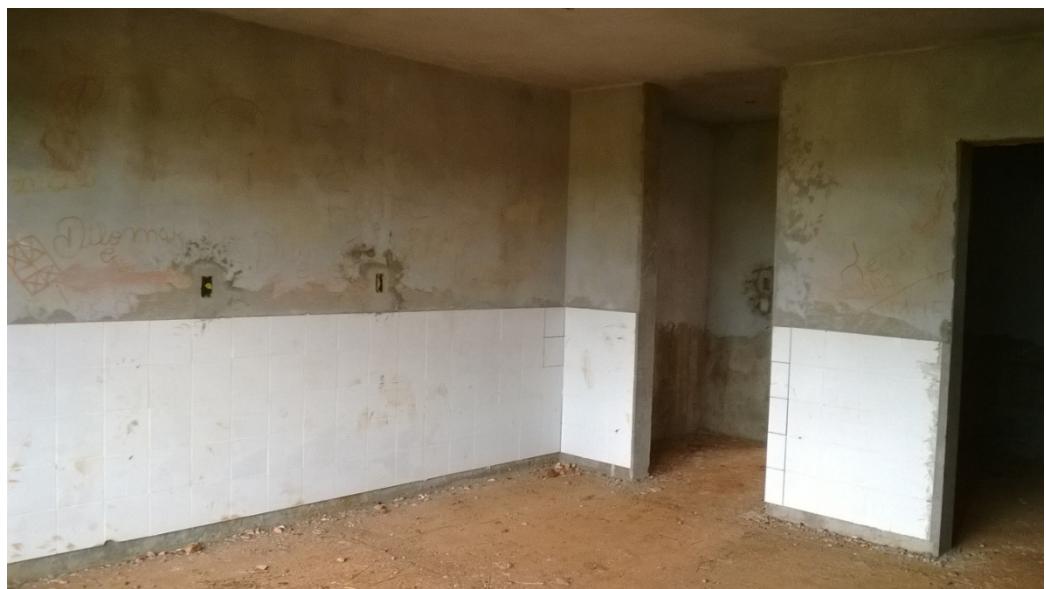
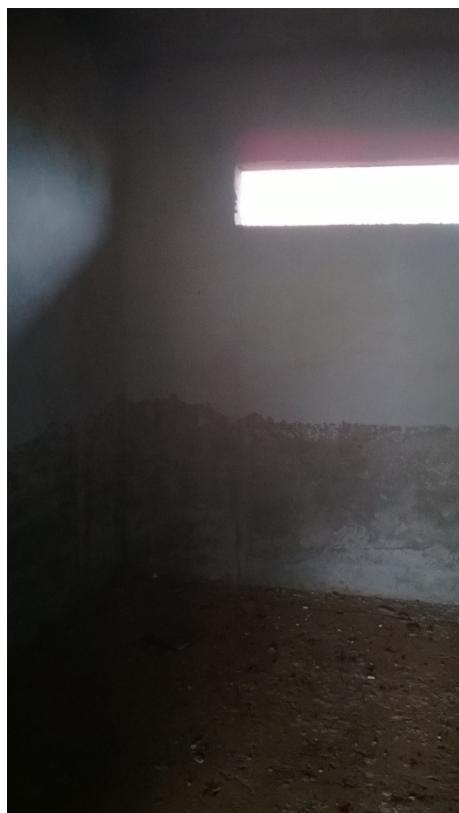
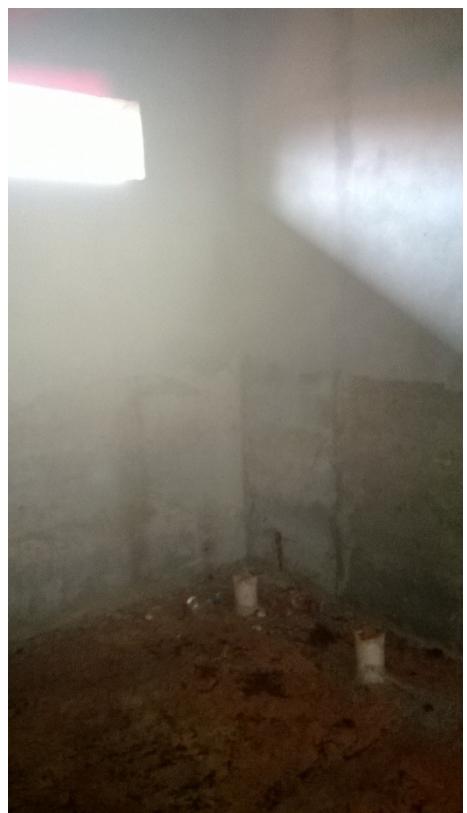
- CRECHE II - II – 56,15m²

Emboço: concluído.

Reboco: concluído – considerar possíveis reparos e requadros.

Tetos: concluído – considerar possíveis reparos.

Azulejo: necessita conclusão e reparos, aproximadamente 25,00m².

Piso: contrapiso executado.

Instalações hidrossanitárias: executado, considerar revisão das tubulações executadas, com eventual possibilidade de desobstrução e/ou substituição de conexões e tubulações já instaladas.

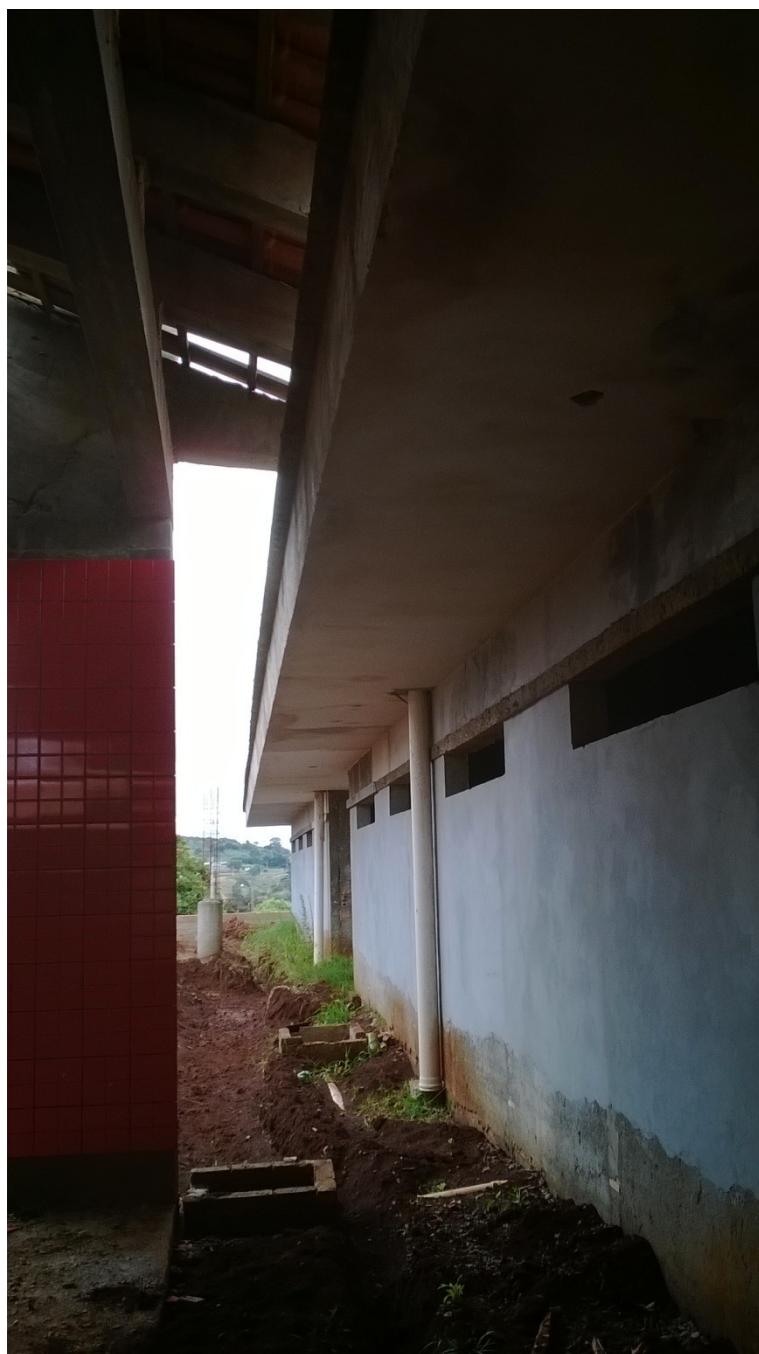
BLOCO CRECHE I

- **CALÇADAS EXTERNAS** – a executar.
- **RUFOS EM CONCRETO NAS CABECEIRAS** – corrigir e concluir.
- **EMBOÇO/REBOCO** – executado parcialmente – considerar conclusão possíveis reparos e requadros.
- **COBERTURA** – considerar reposição e complementação de telhas da cobertura.
- **IMPERMEABILIZAÇÃO DAS CALHAS** - executado parcialmente.
- **PASTILHAS** – a executar.

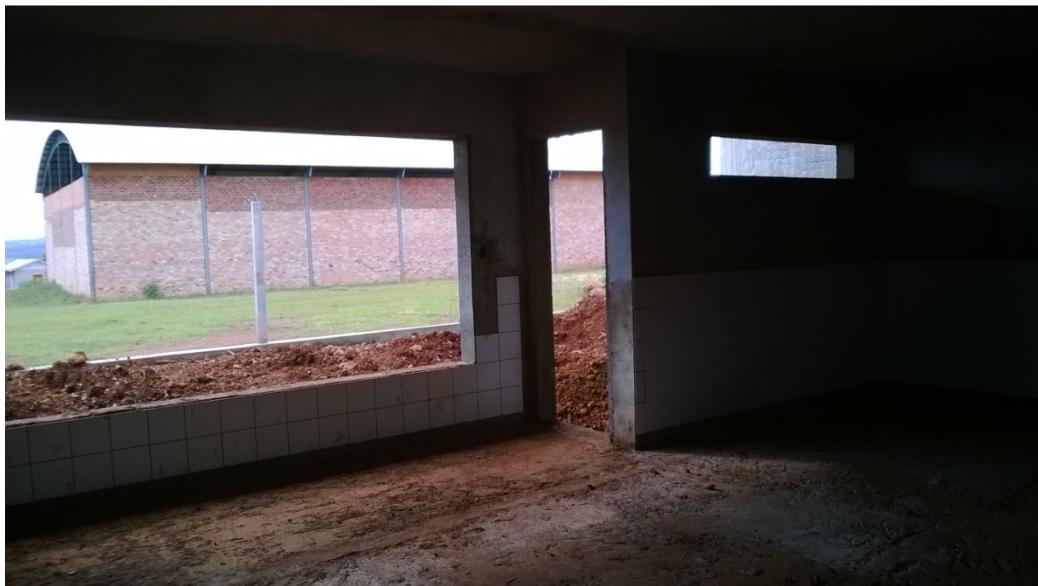
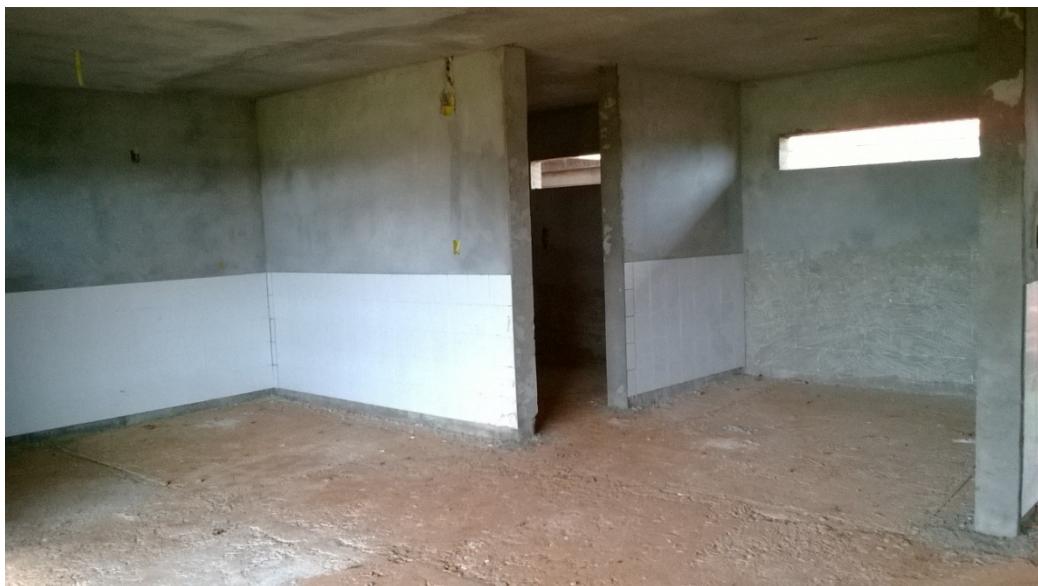
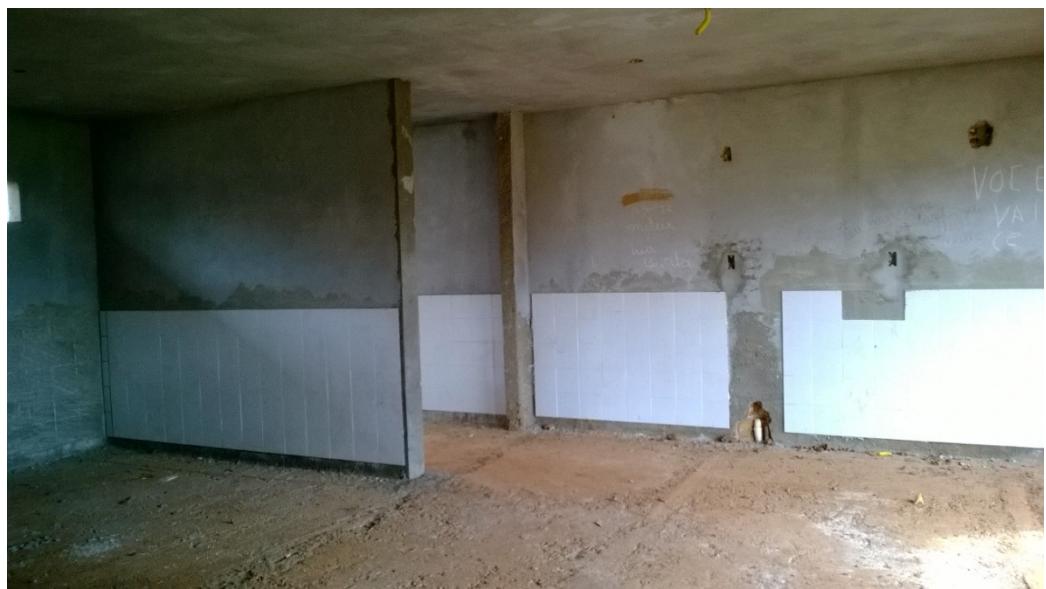
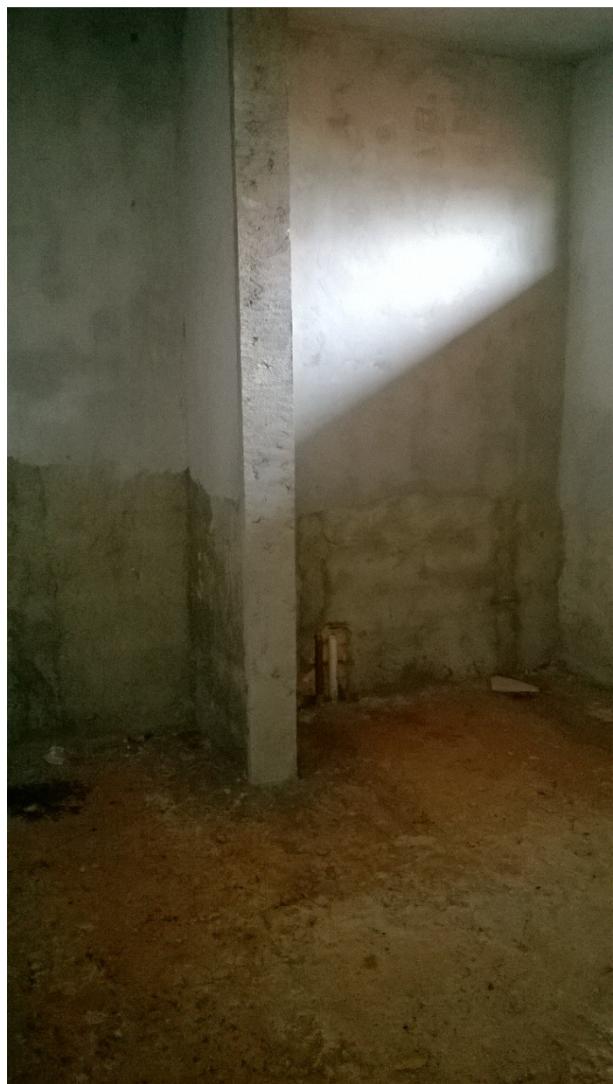
- CRECHE I - I – 56,15m²

Emboço: concluído.

Reboco: concluído – considerar possíveis reparos e requadros.

Tetos: concluído – considerar possíveis reparos.

Azulejo: necessita conclusão e reparos, aproximadamente 17,00m².

Piso: contrapiso executado.

Instalações hidrossanitárias: executado, considerar revisão das tubulações executadas, com eventual possibilidade de desobstrução e/ou substituição de conexões e tubulações já instaladas.

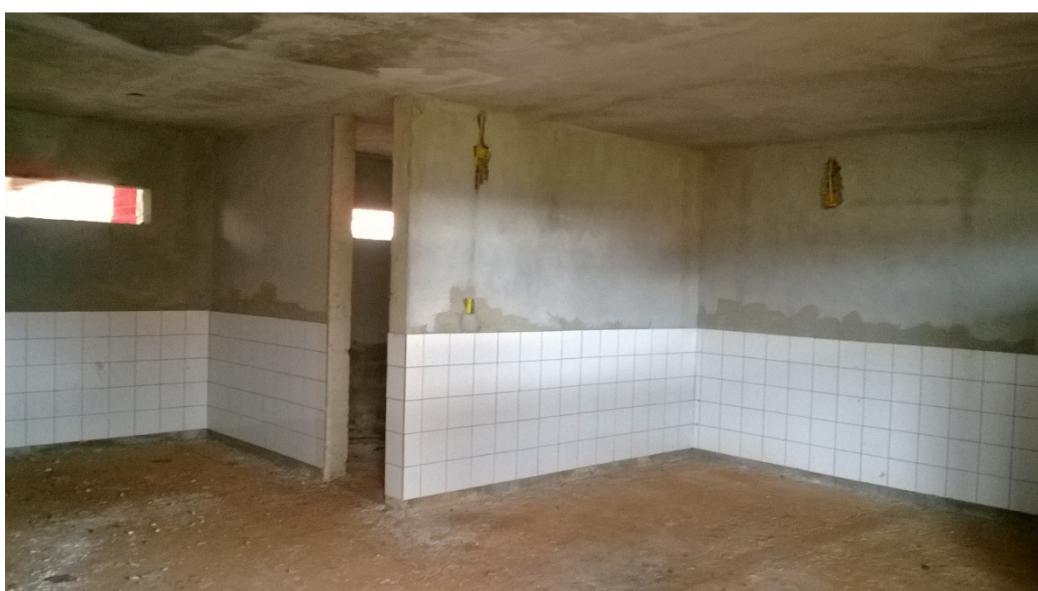
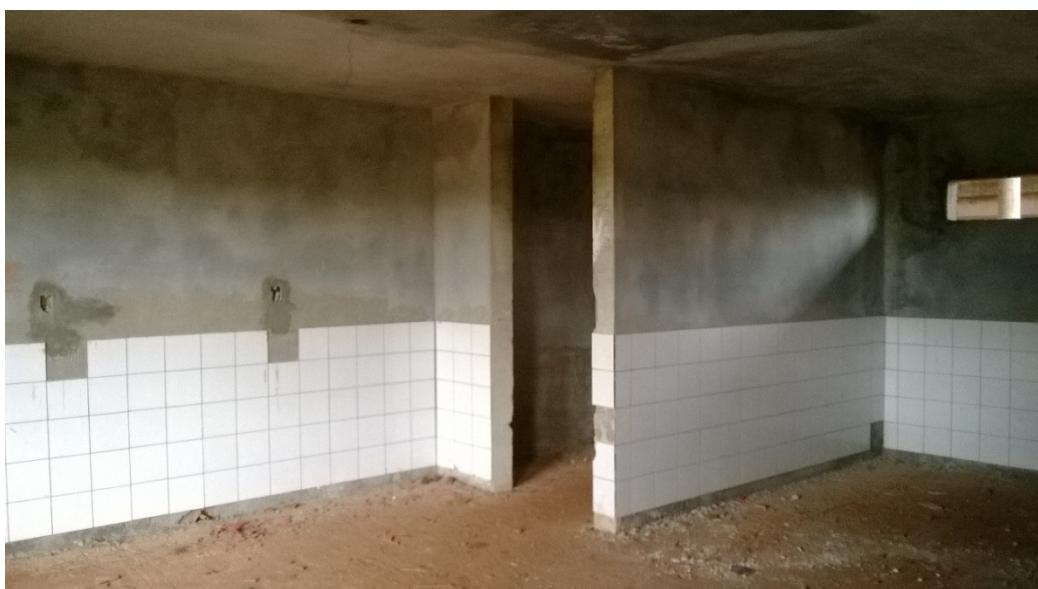
- CRECHE I - II – 56,15m²

Emboço: concluído.

Reboco: concluído – considerar possíveis reparos e requadros.

Tetos: concluído – considerar possíveis reparos.

Azulejo: necessita conclusão e reparos, aproximadamente 17,00m².

Piso: contrapiso executado.

Instalações hidrossanitárias: executado, considerar revisão das tubulações executadas, com eventual possibilidade de desobstrução e/ou substituição de conexões e tubulações já instaladas.

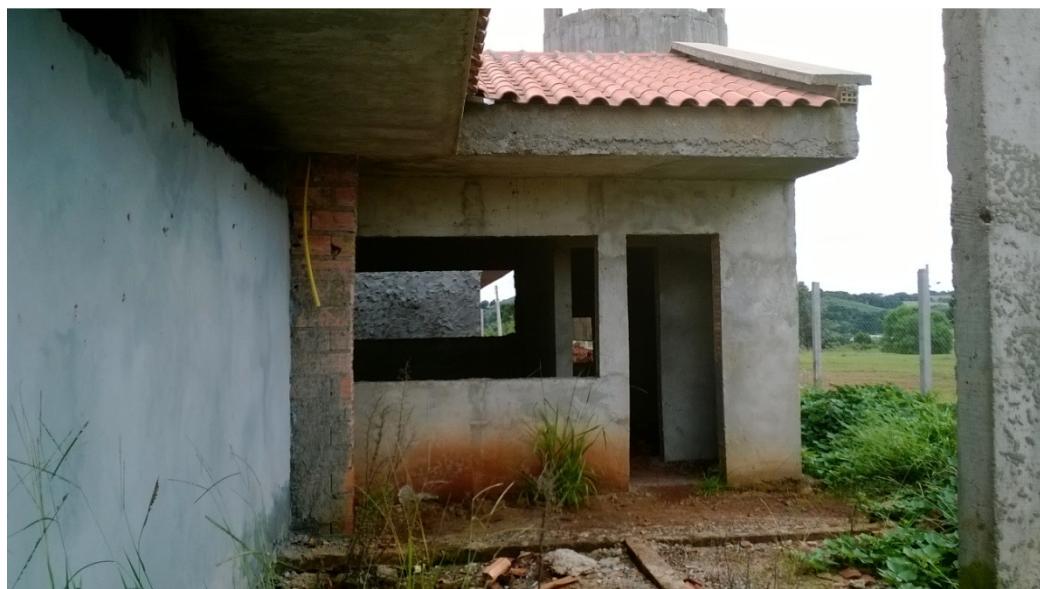
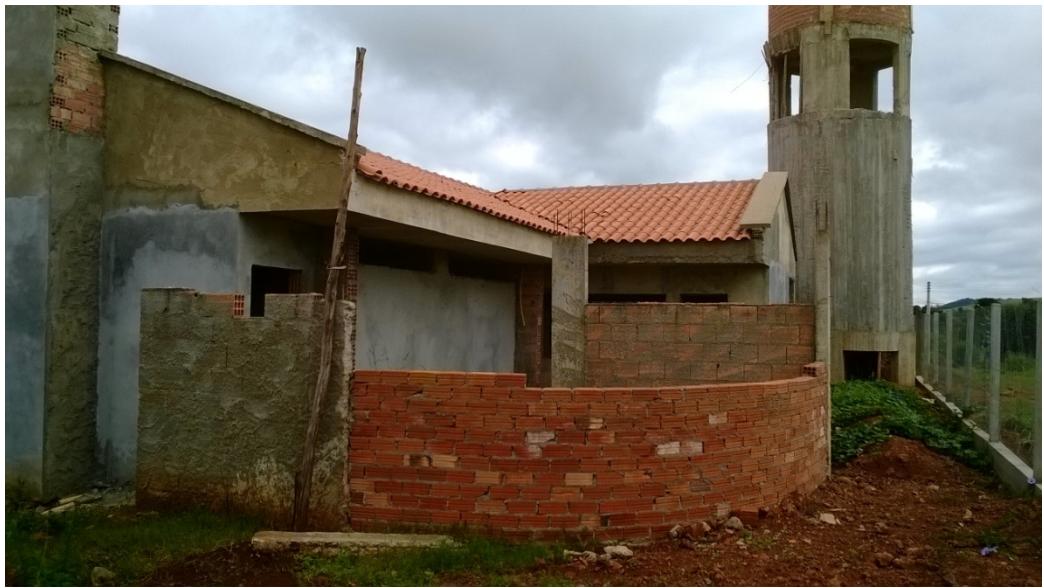
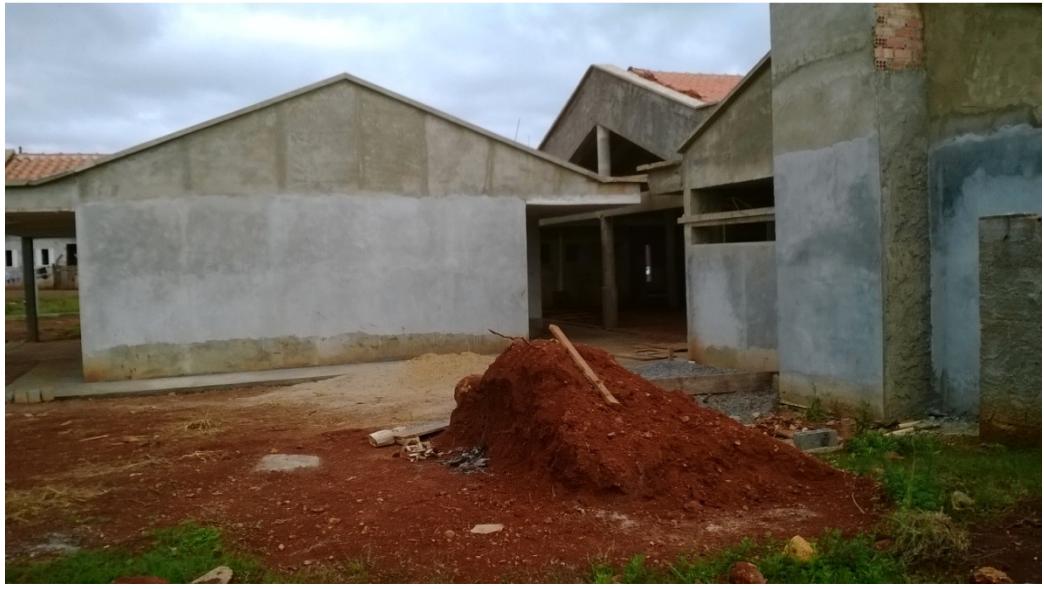
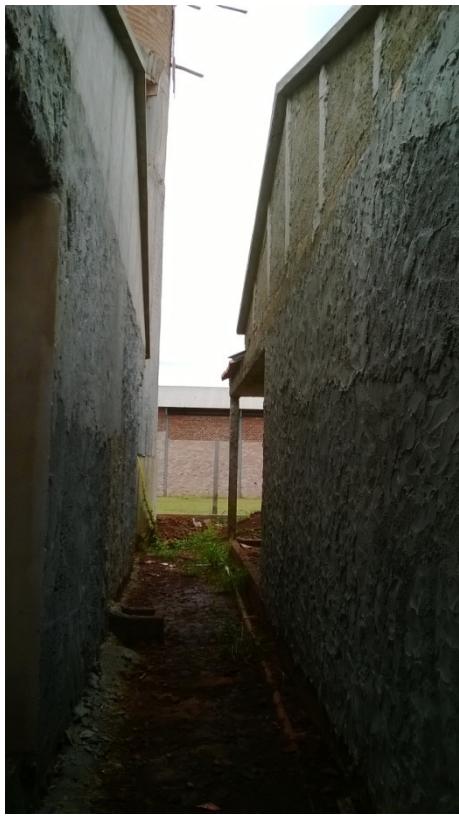
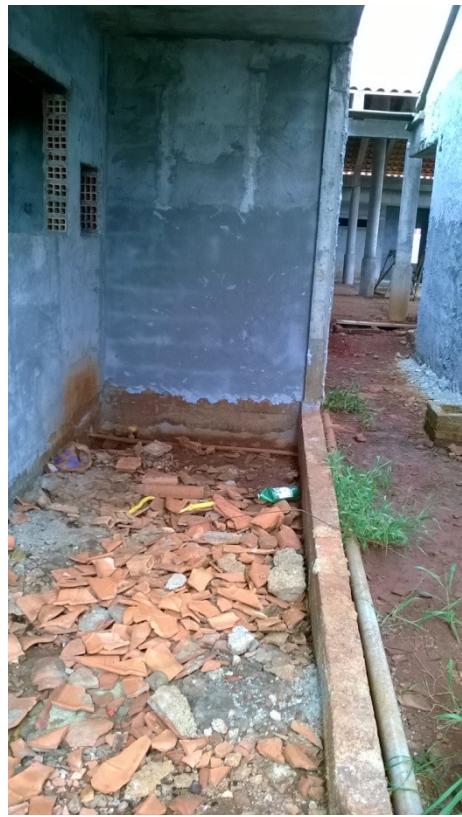
BLOCO DE SERVIÇO

Emboço externo: executado 80%, necessita conclusão e requadros em janelas e beirais.

Reboco: executado 80%, necessita conclusão e requadros em janelas e beirais.

Tetos: emboço executado - executar reboco.

Rufos em concreto: concluir requadros.

Cobertura: considerar necessidade de reposição ou substituição de telhas danificadas.

Calhas: concluir a impermeabilização parcialmente executada.

Pastilhas: a executar.

Piso/calçadas: a executar.

Instalações hidrossanitárias: considerar revisão das tubulações executadas, com eventual possibilidade de desobstrução e/ou substituição de conexões e tubulações já instaladas, concluir caixas de inspeção iniciadas.

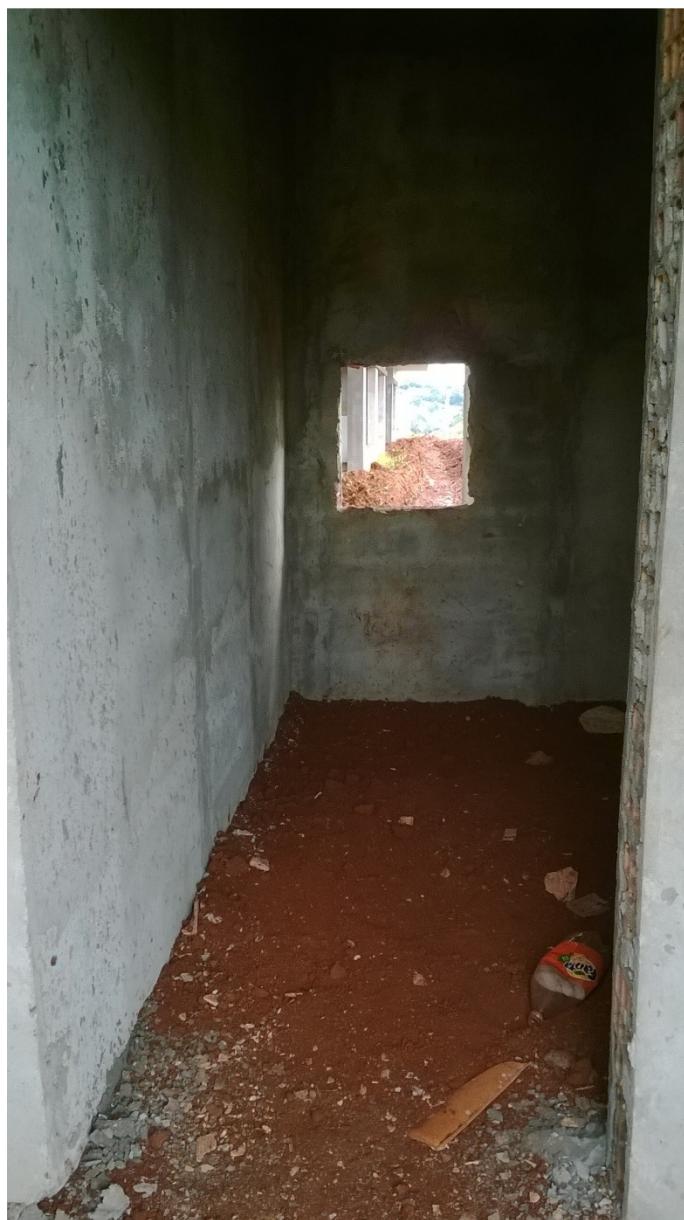
- ROUPARIA – 4,70m²

Emboço: concluído – considerar possíveis reparos e requadros.

Reboco: o revestimento é cerâmico até o teto.

Tetos: concluído – considerar possíveis reparos e requadros.

Azulejo: a executar.

Piso: a executar.

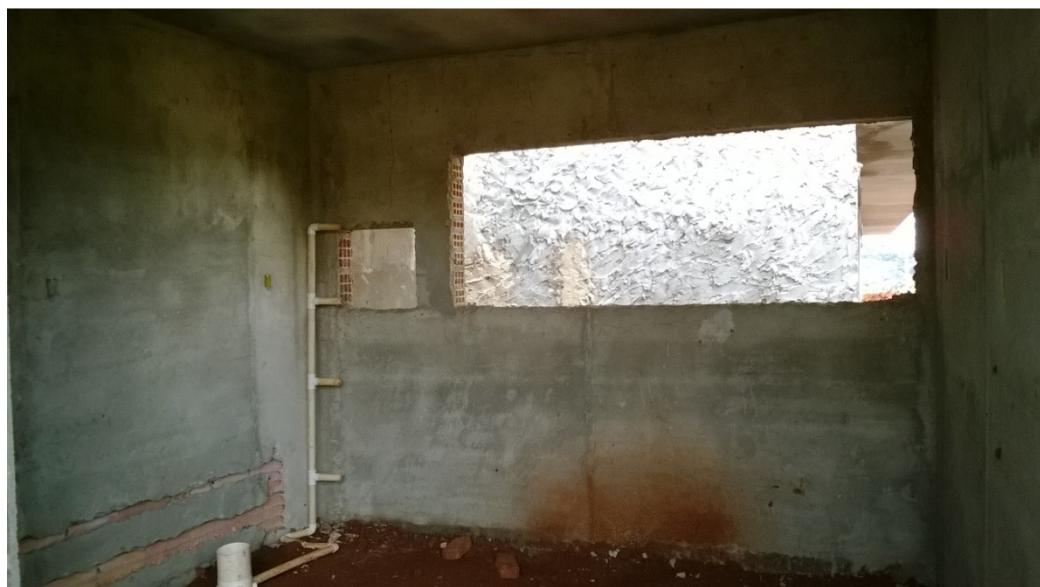
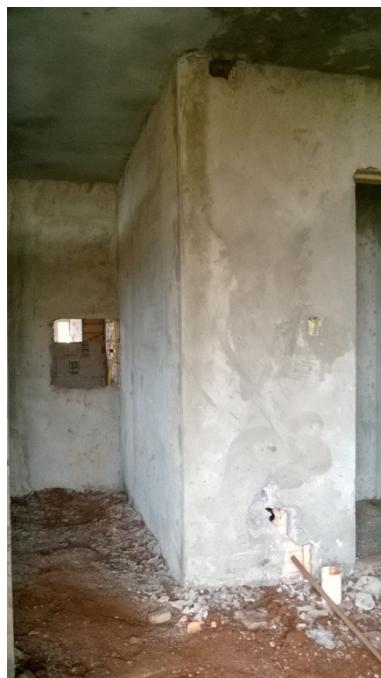
- LAVAND./CIRCULAÇÃO – 21,13m²

Emboço: concluído – considerar possíveis reparos e requadros.

Reboco: o revestimento é cerâmico até o teto.

Tetos: concluído – considerar possíveis reparos e requadros.

Azulejo: a executar.

Piso: a executar.

Instalações hidrossanitárias: considerar conclusão e revisão das tubulações executadas, com eventual possibilidade de desobstrução e/ou substituição de conexões e tubulações já instaladas.

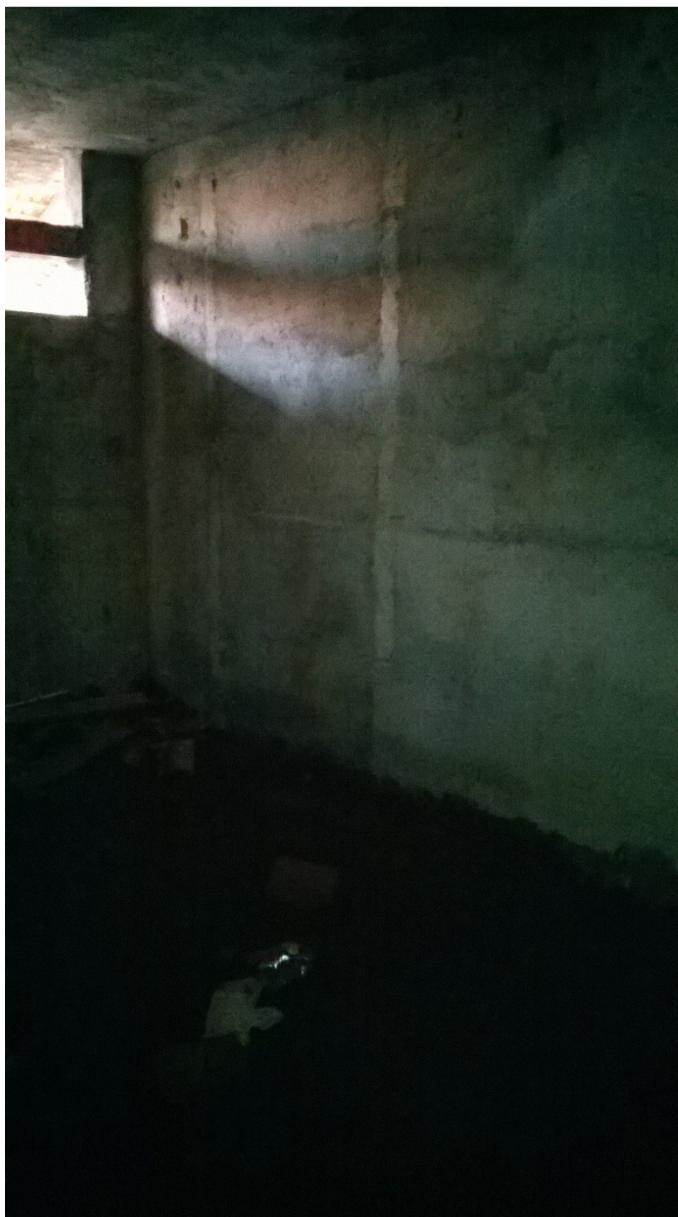
- VESTIÁRIO I – 14,96m²

Emboço: concluído – considerar possíveis reparos e requadros.

Reboco: o revestimento é cerâmico até o teto.

Tetos: emboço concluído – a executar reboco - considerar possíveis reparos e requadros.

Azulejo: a executar.

Piso: a executar.

Instalações hidrossanitárias: considerar conclusão e revisão das tubulações executadas, com eventual possibilidade de desobstrução e/ou substituição de conexões e tubulações já instaladas.

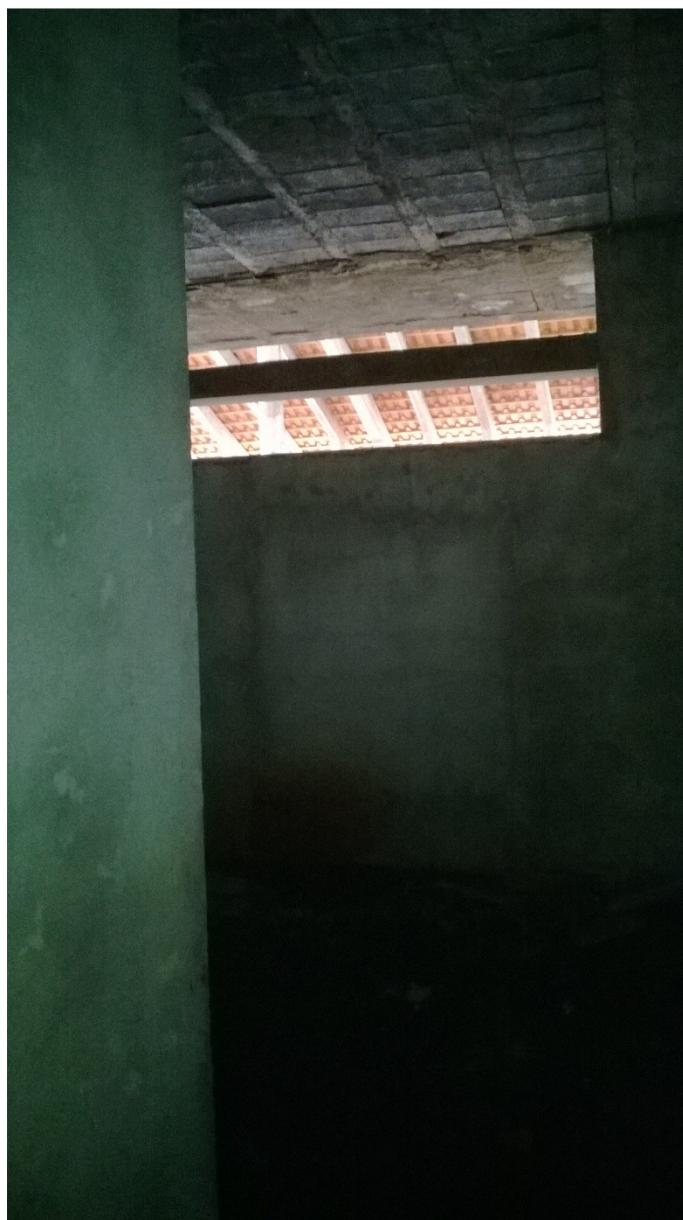
- VESTIÁRIO II – 9,38m²

Emboço: concluído – considerar possíveis reparos e requadros.

Reboco: o revestimento é cerâmico até o teto.

Tetos: emboço e reboco a executar.

Azulejo: a executar.

Piso: a executar.

Instalações hidrossanitárias: considerar conclusão e revisão das tubulações executadas, com eventual possibilidade de desobstrução e/ou substituição de conexões e tubulações já instaladas.

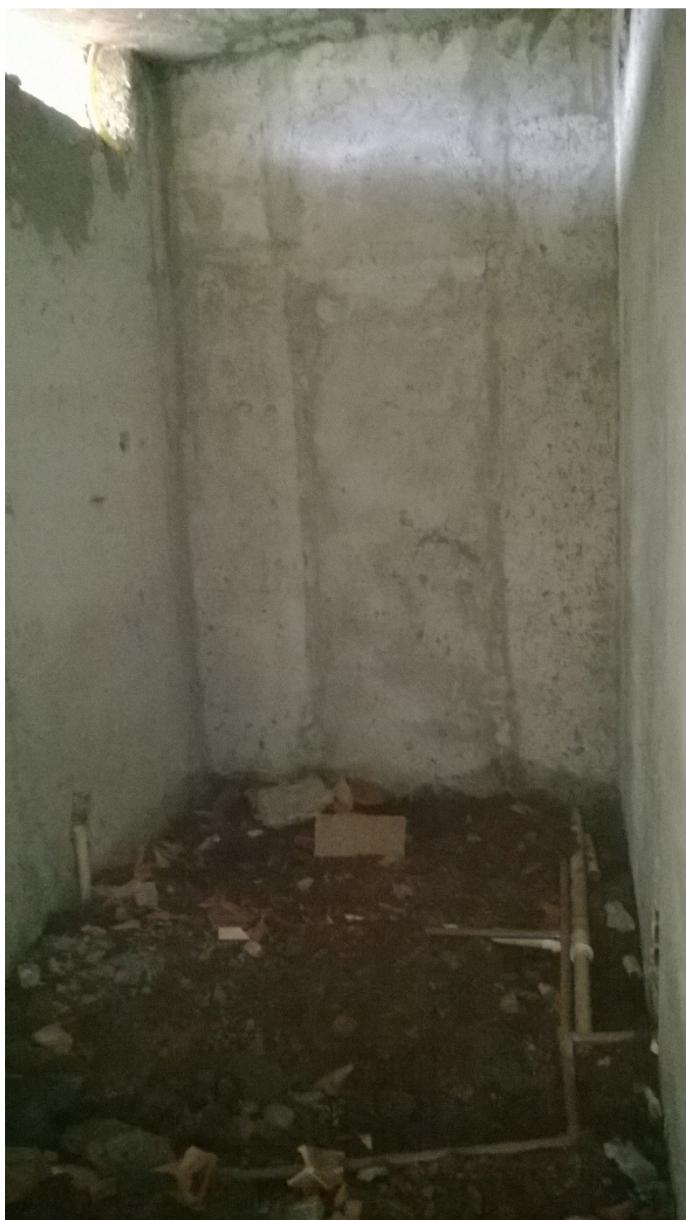
- PERECÍVEIS – 4,70m²

Emboço: concluído – considerar possíveis reparos e requadros.

Reboco: o revestimento é cerâmico até o teto.

Tetos: concluído – considerar possíveis reparos e requadros.

Azulejo: a executar.

Piso: a executar.

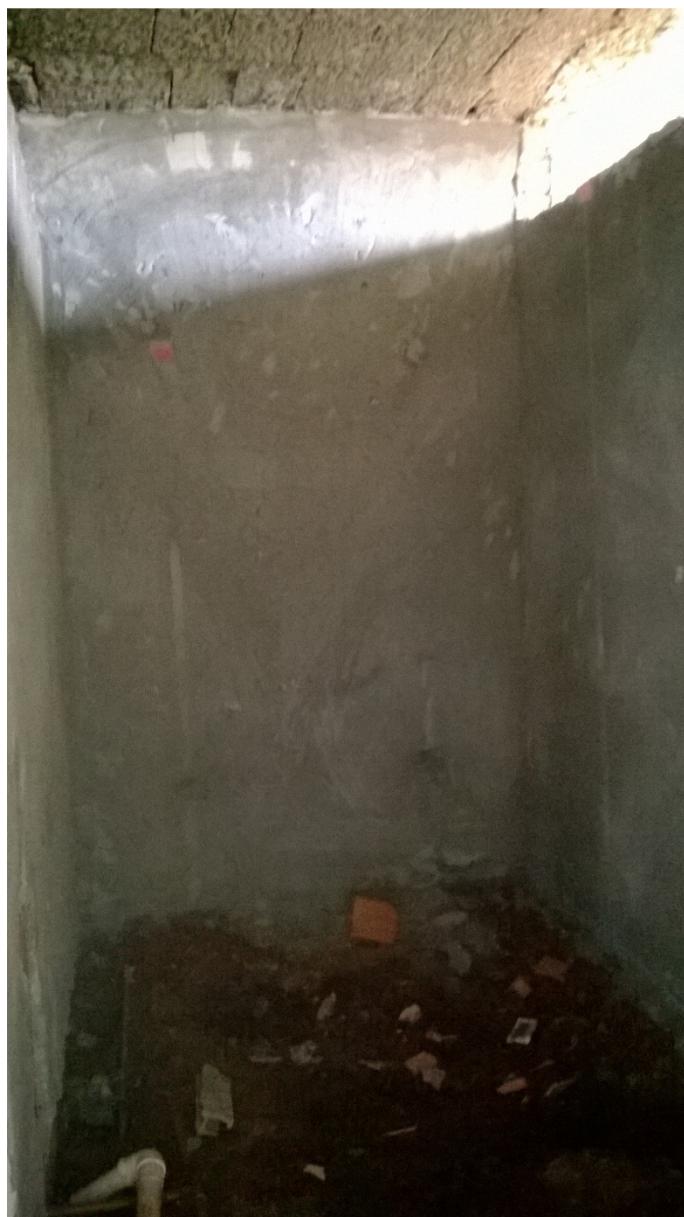
- DEPÓSITO – 4,70m²

Emboço: concluído – considerar possíveis reparos e requadros.

Reboco: o revestimento é cerâmico até o teto.

Tetos: concluído – considerar possíveis reparos e requadros.

Azulejo: a executar.

Piso: a executar.

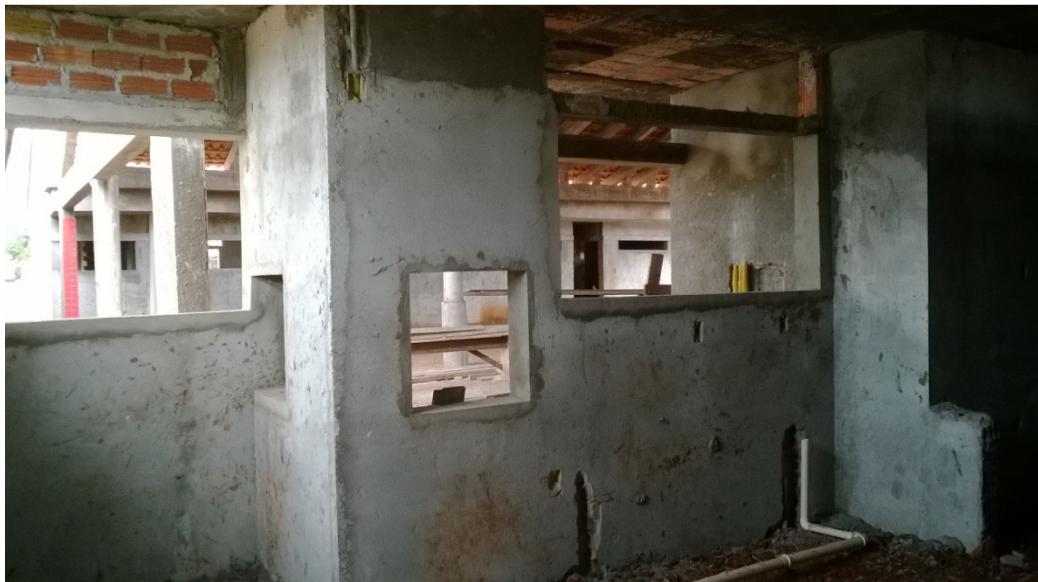
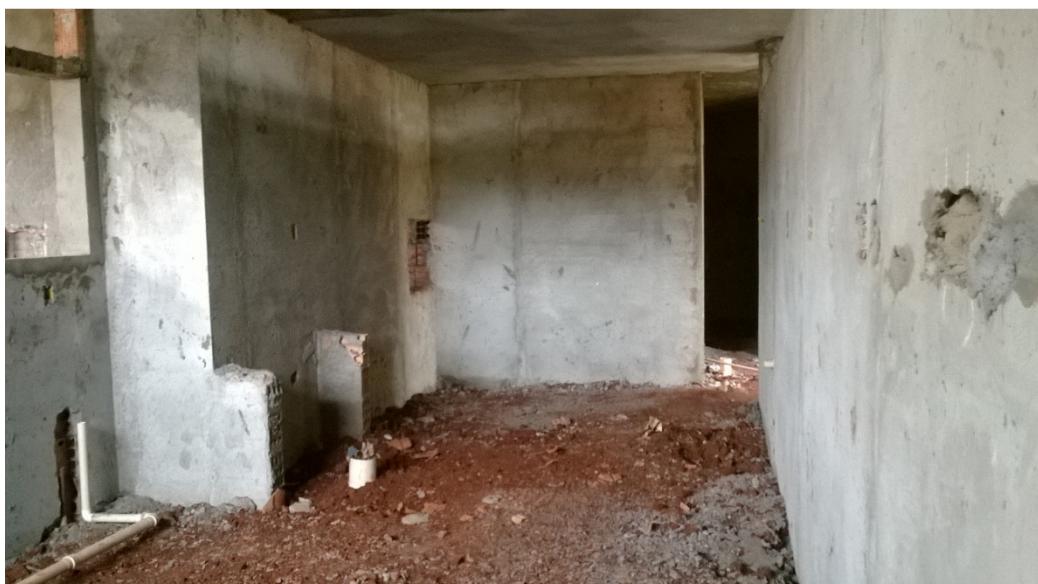
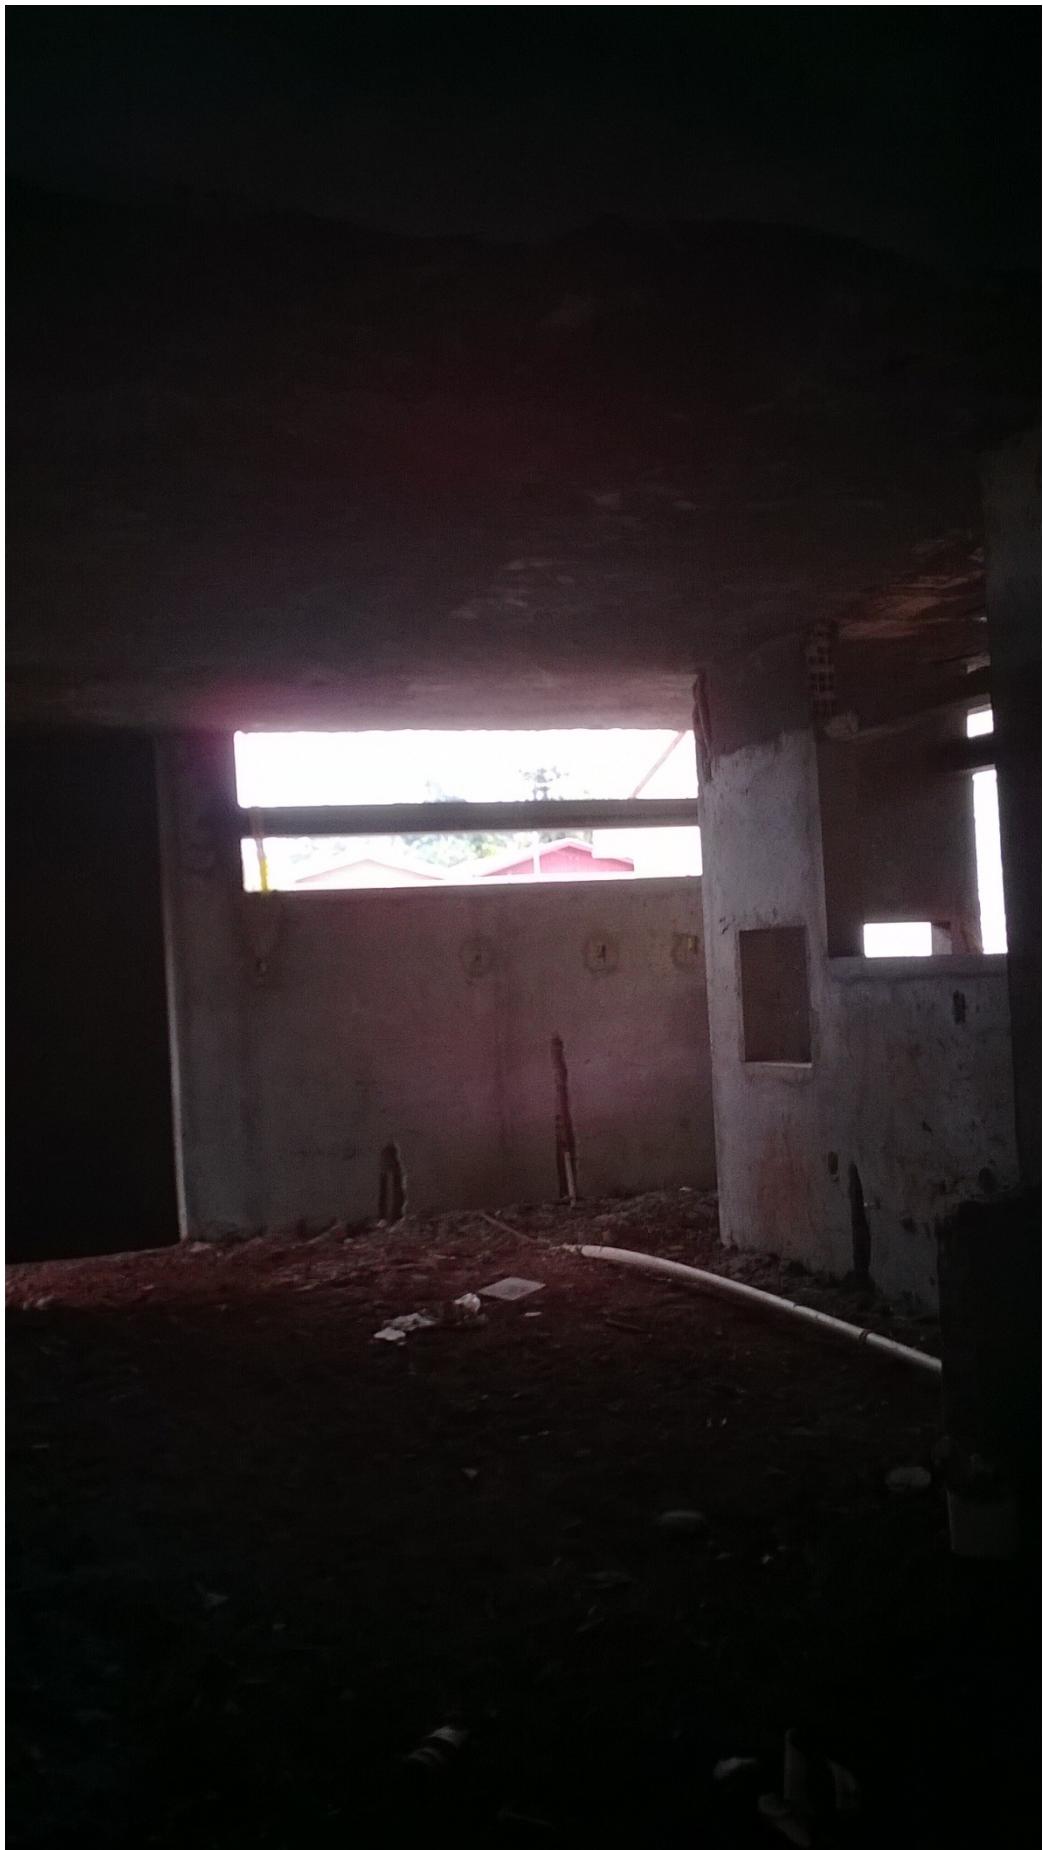
- COZINHA – 22,26m²

Emboço: concluído – considerar possíveis reparos e requadros.

Reboco: o revestimento é cerâmico até o teto.

Tetos: emboço concluído - reboco a executar - considerar possíveis reparos e requadros .

Azulejo: a executar.

Piso: a executar.

Instalações hidrossanitárias: considerar conclusão e revisão das tubulações executadas, com eventual possibilidade de desobstrução e/ou substituição de conexões e tubulações já instaladas.

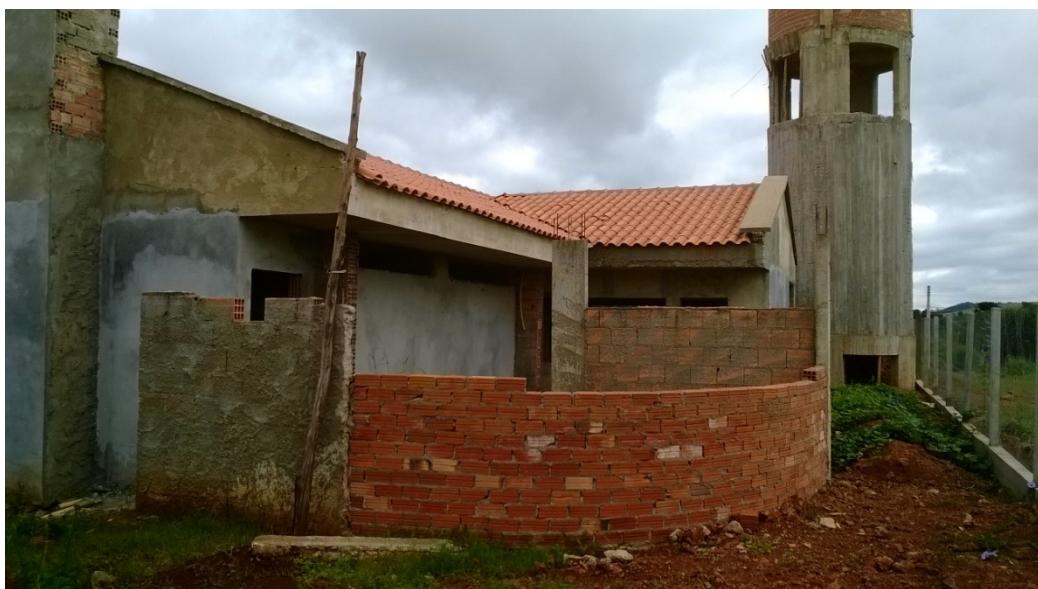
- ÁREA DE SERVIÇOS DESCOBERTA – 44,21m²

Emboço: a executar.

Reboco: a executar.

Azulejo: a executar.

Piso: a executar.

Instalações hidrossanitárias: considerar conclusão e revisão das tubulações executadas, com eventual possibilidade de desobstrução e/ou substituição de conexões e tubulações já instaladas.

Outros: Concluir alvenarias e demais serviços.

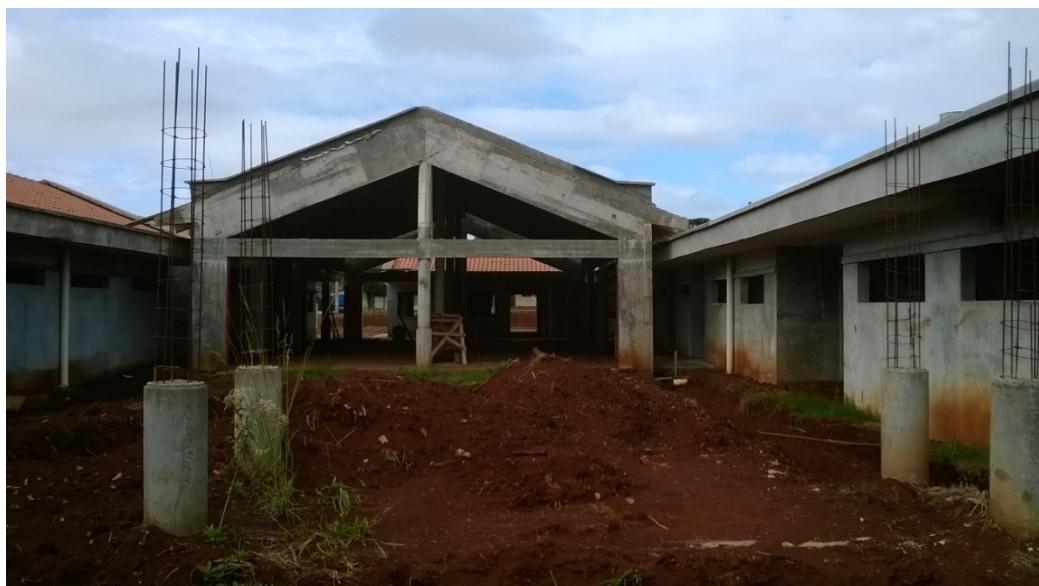
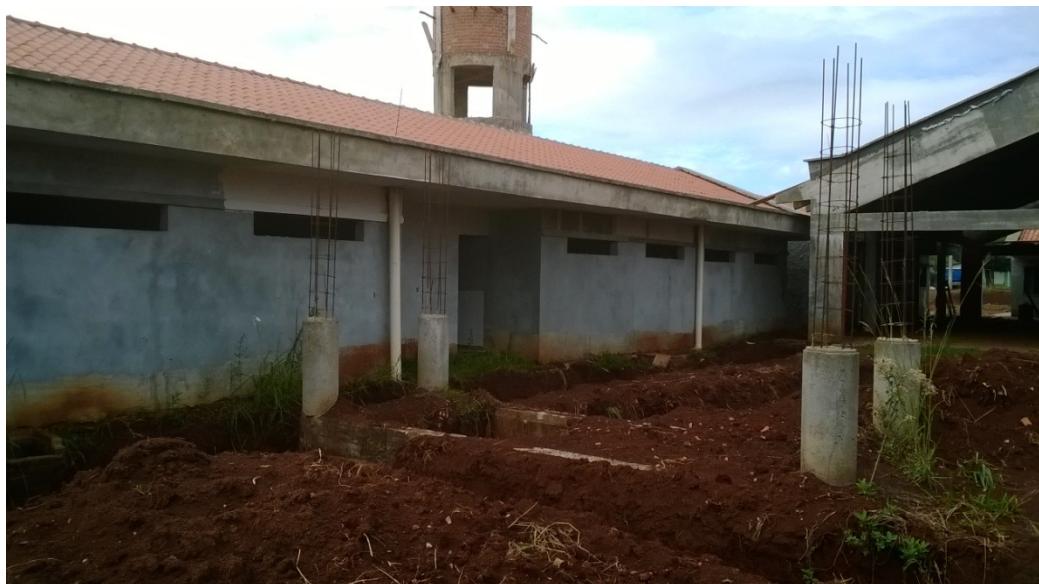
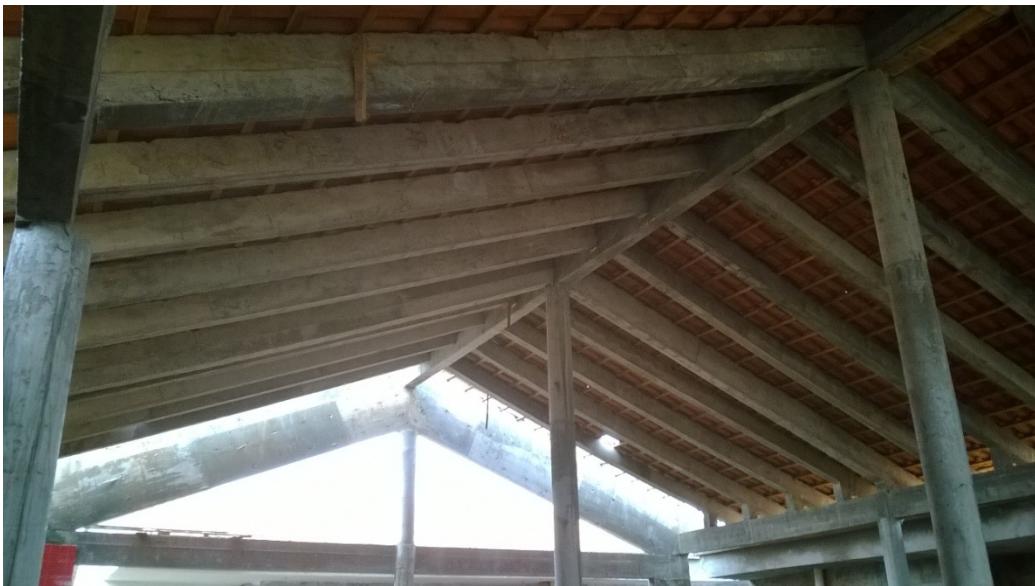
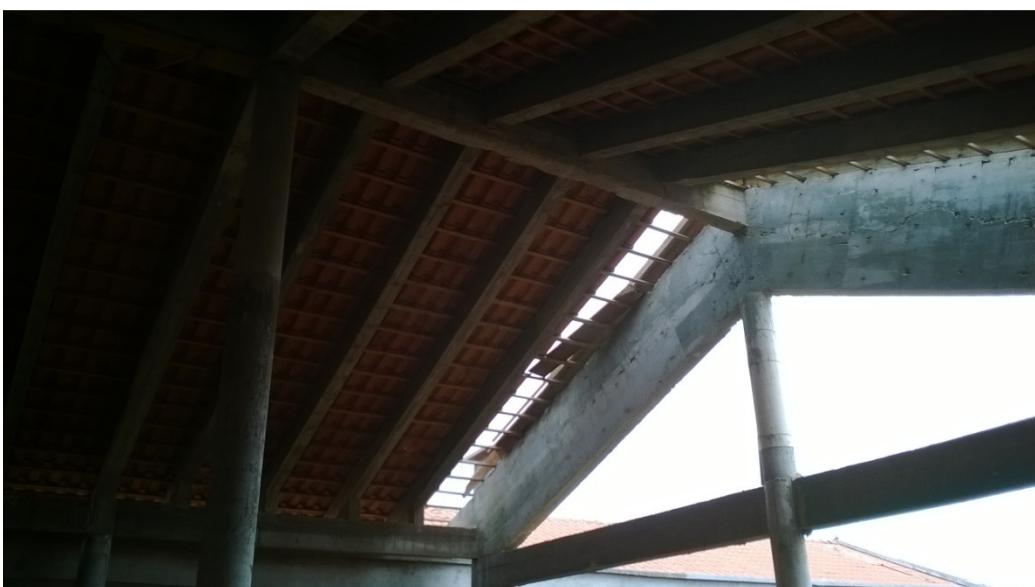
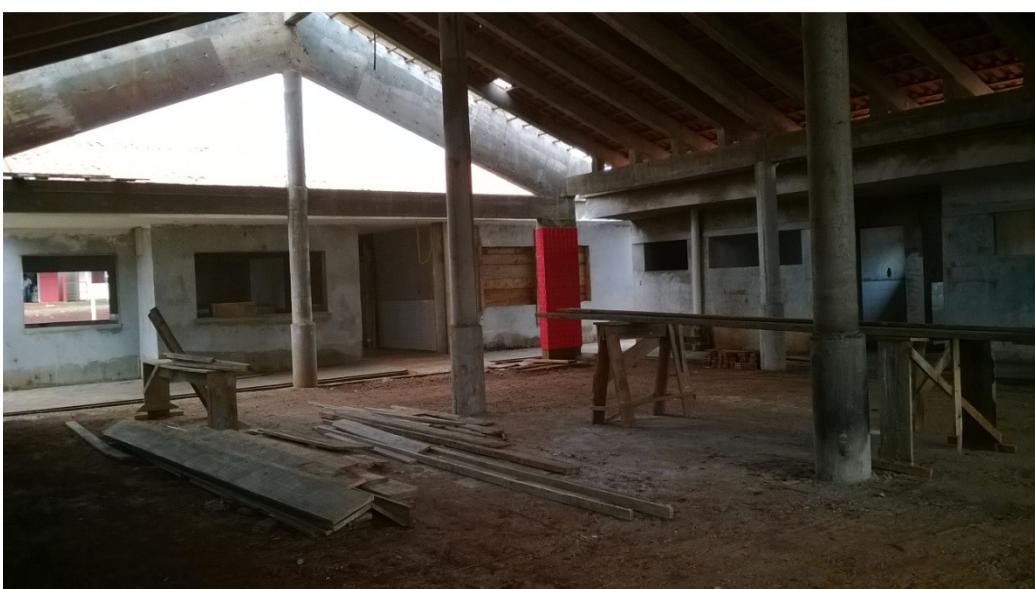
PÁTIO COBERTO

- **PISO (contrapiso)** – 222,65m² - executado parcialmente.
- **PASSARELA** – 24,64m² - executado somente as vigas de baldrame e 1,00m de colunas redondas.
- **RUFOS EM CONCRETO NAS CABECEIRAS** – corrigir e concluir.
- **EMBOÇO/REBOCO** – execução de requadros em todas as vigas e colunas da cobertura central.
- **COBERTURA** – considerar reposição e complementação de telhas da cobertura, assim como a possibilidade de remoção e recolocação de todas as telhas para possibilitar o correto requadramento (emboço) das vigas aparentes que se encontram com muitas falhas e imperfeições.
